## INSPEÇÃO E AVALIAÇÃO DA INTEGRIDADE E CAPACIDADE ESTRUTURAL DE PONTE METÁLICA. – PONTE SECA – 1920.

Fabio Gomes da Costa<sup>1</sup>, João Paulo F. M. de Souza<sup>2</sup>

## 2. Ponte Florentino Ávidos – Ponte Seca

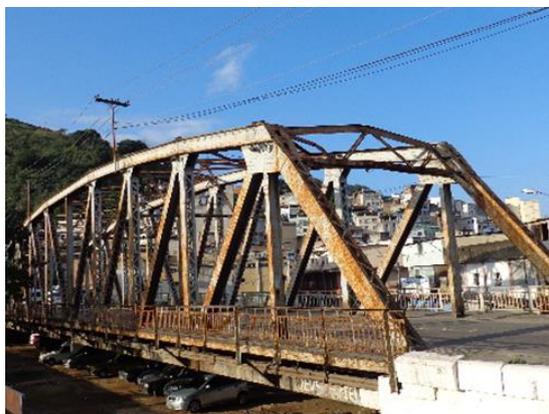
Figura 01 – Ponte Seca nos dias atuais

Nos dias atuais, a estrutura metálica da Ponte Florentino Ávidos – “Ponte Seca”, tendo em vista o não emprego de manutenções adequadas, encontra-se em más condições. Por conta disso a prefeitura de vitória solicitou serviços de avaliação do atual estado de conservação da ponte junto com elaboração de projeto de restauração e reurbanização desta obra de arte histórica. Na figura 01 mostra-se as Ponte Seca nos dias atuais.

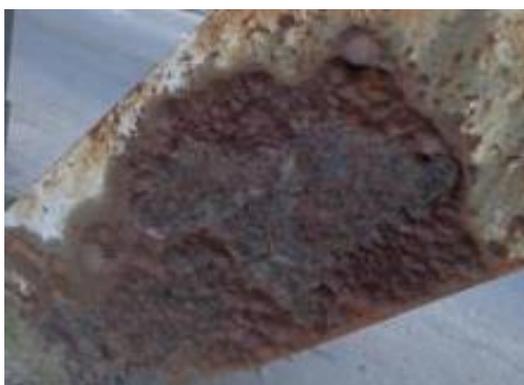
Além da exposição à salinidade e a poluição que provoca corrosão generalizada uniforme, o sistema de drenagem da ponte seca ineficiente gerou com o passar dos anos pontos localizados de acúmulo de águas pluviais elevando o nível de corrosão ao ponto de proporcionar perda de material nas peças em contato com o fluxo pluvial. Nas figuras 02 à 05 apresenta-se algumas patologias.

**Figura 02** - Corrosão generalizada com perda de seção

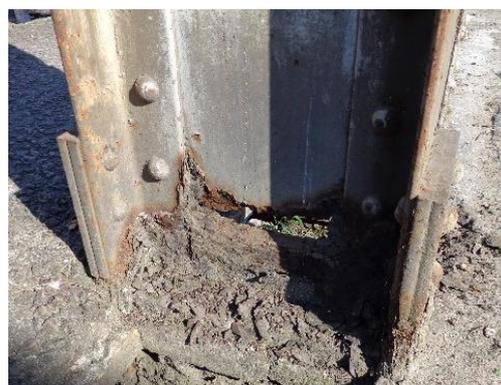
**Figura 03** - Corrosão generalizada com perda de seção na interface concreto/aço

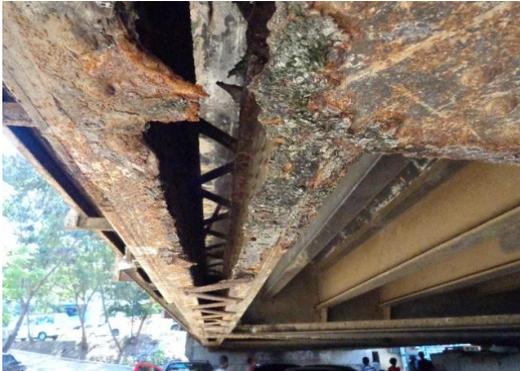
**Figura 04** - Corrosão generalizada com perda de seção

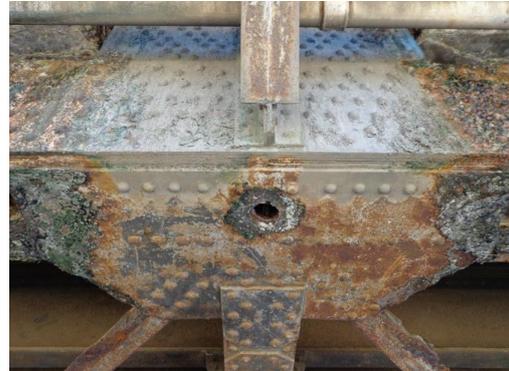
**Figura 05** - Corrosão generalizada com perda de seção – causa provável de acúmulo de águas pluviais

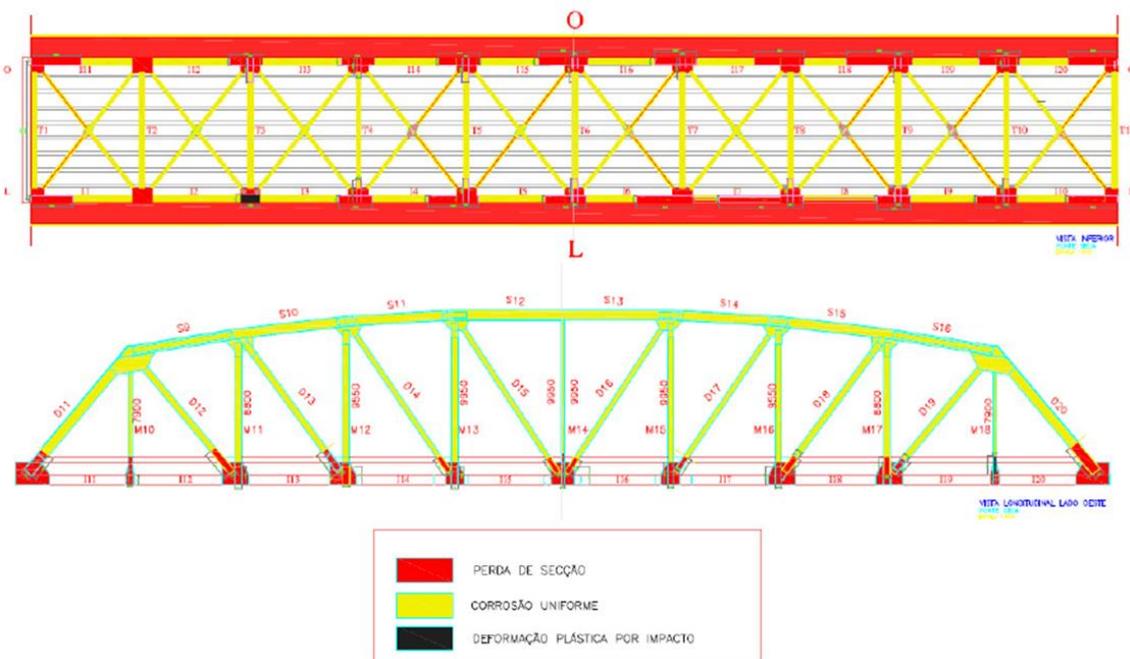
Figura 09 – Indicativos de reparos e recuperação da estrutura

Com base nos levantamentos efetuados e baseados em pesquisas dos trabalhos realizados na restauração das Cinco Pontes, foram elaborados desenhos específicos indicando graus de deterioração e classificação das peças corroídas em três cores discriminadas abaixo.

- Vermelho – Perda de seção;
- Amarelo – Corrosão Uniforme sem perda de seção;
- Preto – Deformação plástica por impacto.

Na figura 09 apresenta-se parte do levantamento realizado de forma a orientar na elaboração do projeto de reforço estrutural e recuperação. Nos locais onde houve perda de seção e deformação, indicados em vermelho, as peças deverão ser substituídas por chapas ou novos perfis e componentes, as peças indicadas em amarelo e preto deverão ser reparadas.
