Tema: Estruturas de aço e mistas de aço e concreto

## Desafios da reabilitação de estruturas metálicas antigas: A Ponte Hercílio Luz

### CHALLENGES OF REHABILITATION OF OLD STEEL STRUCTURES: THE BRIDGE HERCILIO LUZ

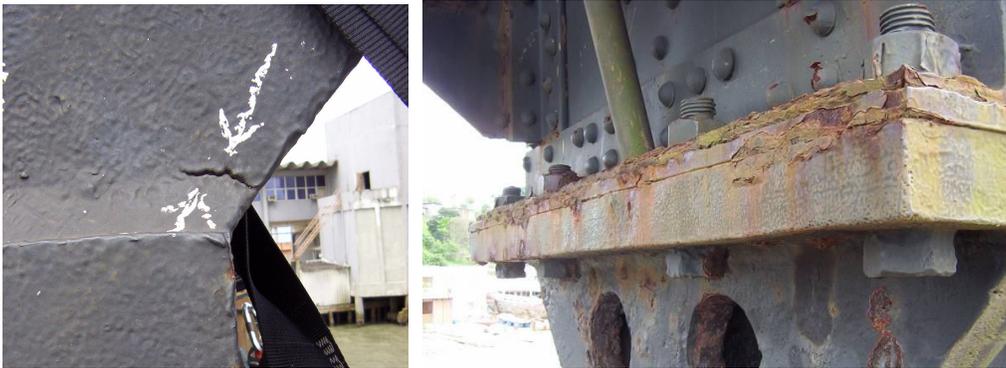
As últimas inspeções visuais foram realizadas entre os anos de 2009 e 2013. A Fig. 5 apresenta fissuras e o estágio avançado de corrosão nas bases dos pilones. A corrosão acentuada do tabuleiro metálico é apresentada na Fig. 6.

Figura 5: Fissuras e elevado estágio de corrosão das bases dos pilões.

constatada a necessidade da troca dos principais elementos estruturais, tais como: barras de olhal, selas, bases dos pilones, pendurais, tabuleiro e diversos elementos da treliça.

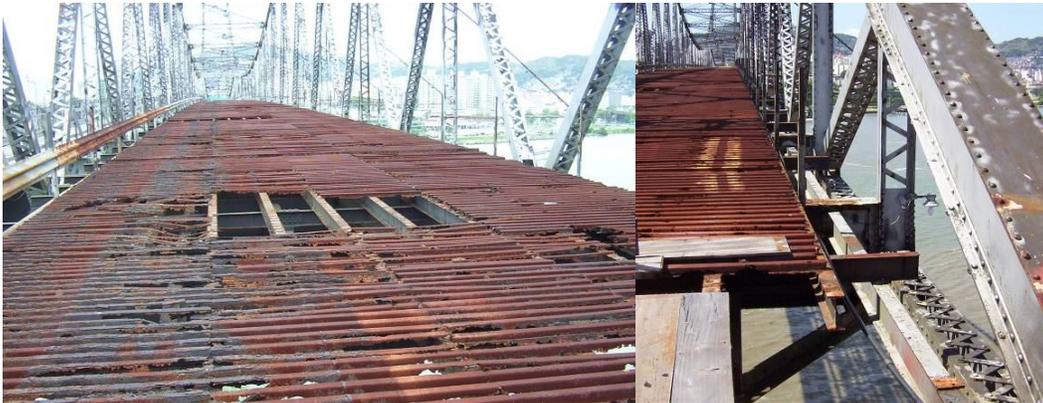
Figura 6: Elevado estágio de corrosão do tabuleiro metálico.

As estruturas de aço que compõem a ponte Hercílio Luz foram as mais afetadas pela ação do tempo. O tabuleiro, inicialmente construído com longarinas metálicas e pranchas de madeira, será substituído por placas ortotrópicas de aço.

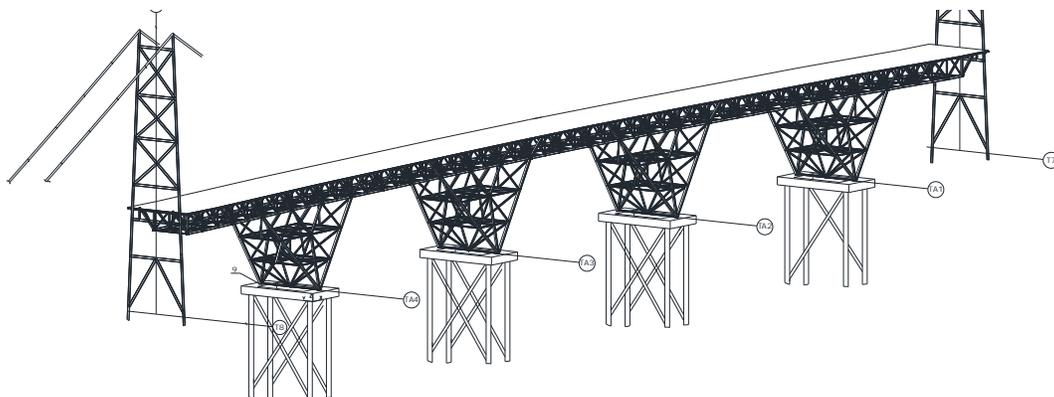
Figura 7: Estrutura inferior auxiliar de sustentação do vão central.

Para a substituição de vários elementos da parte metálica e reforço das fundações deve-se buscar uma condição de alívio das cargas da estrutura, aproximando do estado de solitação nula nos elementos. Assim, foi elaborada uma solução contemplando uma estrutura auxiliar de sustentação, localizada sob o vão central, tornando assim toda a operação de recuperação segura, uma vez que o vão central é completamente suportado pela estrutura auxiliar. Essa estrutura é composta por uma treliça tridimensional com 4 bases, apoiadas sobre fundações mistas independentes, conforme apresentado na Fig. 7.

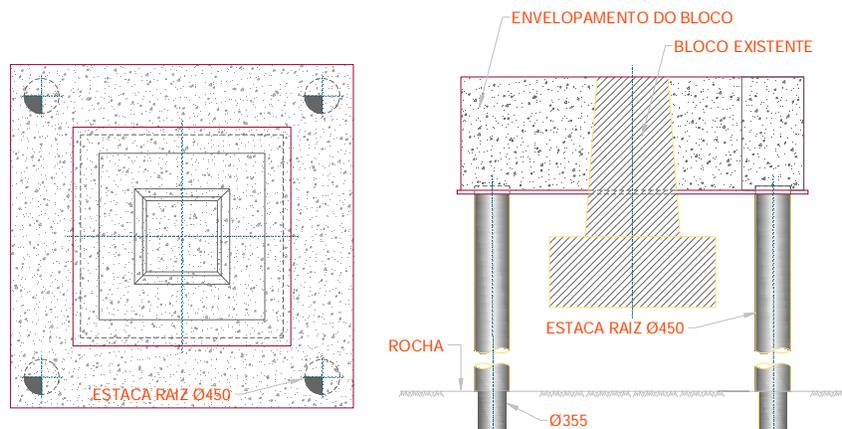
Figura 9: Reforço típico das bases dos vãos de acesso da Ponte Hercílio Luz.

As fundações dos vãos de acesso, originalmente, foram projetadas como blocos de concreto apoiados sobre rocha. Uma vez que não se consegue confirmar a efetividade do apoio desses blocos sobre a rocha, foram elaborados projetos para reforço dos blocos, contemplando o envelopamento das estruturas existentes por novos blocos, maiores, apoiados sobre estacas de concreto com 450mm de diâmetro. A Fig. 9 apresenta um detalhe do reforço típico adotado nas fundações dos vãos adjacentes.

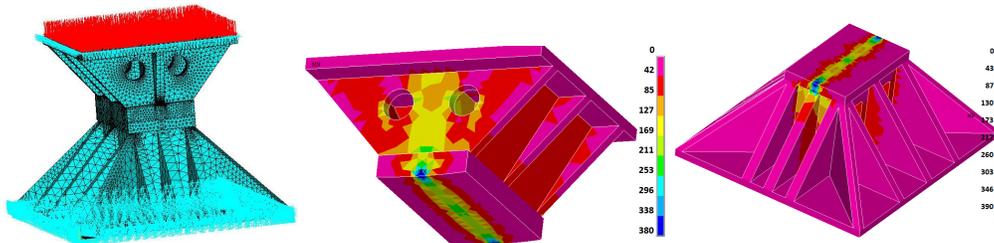
Figura 10: Modelo e distribuição de tensões de von Mises obtidas para o apoio dos pilones [Mpa].

Todos os elementos com geometria complexa tiveram sua resistência avaliada com base em modelos de elementos finitos. As peças fundidas tais como o apoio dos pilones e as selas serão substituídas por peças novas, também fundidas. Na Fig. 10 apresentam-se as tensões obtidas na análise do apoio dos pilones.

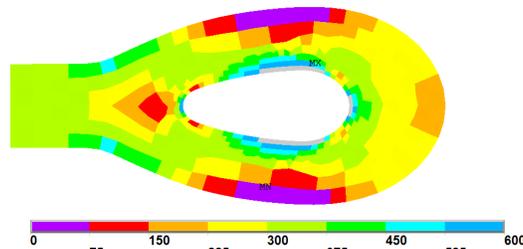
Figura 11: Tensões de von Mises nas extremidades das barras de olhal [Mpa].

As barras de olhal serão substituídas por novas barras usinadas, compostas por aço de alta resistência, com limite de escoamento igual a 980 Mpa. A geometria das extremidades das barras de olhal foi avaliada e algumas mudanças foram implementadas na região do furo, que anteriormente era circular e no novo projeto se apresenta em forma oblongada, a fim de melhorar a concentração de tensões nessa região, conforme apresentado na Fig. 11.
