## RETROFIT DA ESTRUTURA DE COBERTA DO ESPAÇO CULTURAL JOSÉ LINS DO REGO\*

### JOSÉ LINS DO REGO CULTURAL CENTER ROOF STRUCTURE RETROFIT

\* Contribuição técnica ao **Construmetal 2016** – Congresso Latino-americano da Construção Metálica – 20 a 22 de setembro de 2016, São Paulo, SP, Brasil.

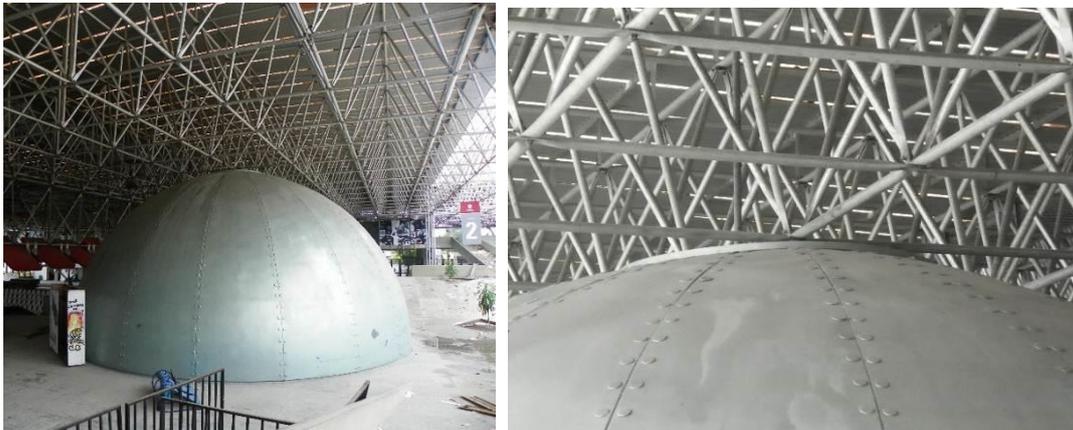
A vistoria e o processo de recuperação de toda a estrutura de coberta, incluindo o telhamento, são inicialmente motivados pelo barulho excessivo das telhas convencionais metálicas em situação de chuva, existência de patologias, além de infiltrações e o relato aparente de grande deformação na região do planetário (Figura 4):

Figura 4 - Local onde havia preocupações acerca dos deslocamentos da treliça espacial: região localizada acima do planetário (fotos antes da recuperação)

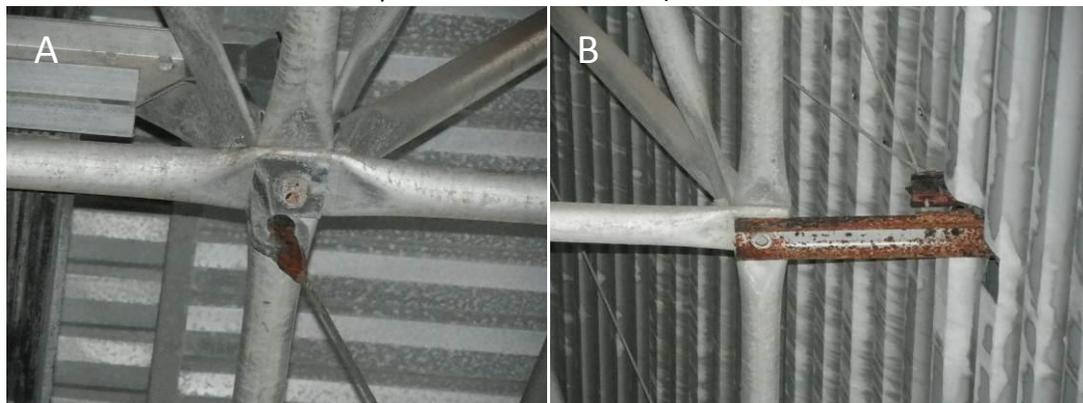
A vistoria preliminar tem por finalidade avaliar inicialmente e de modo geral os principais problemas estruturais e construtivos da estrutura: o grau de corrosividade localizada ou geral da estrutura, a presença de patologias relacionadas ao telhamento, escoamento e infiltração de águas pluviais, identificação de pontos críticos com relação a deformações ou incompatibilidades construtivas e a análise geométrica inicial (item 2). A Figura 6 ilustra um exemplo do estado de corrosão quando da vistoria preliminar relativo ao contato entre aço e alumínio em dois casos.

Figura 6 – Estado inicial da estrutura (A- ligação de cabos com a coberta; B- Ligação platibanda com coberta)

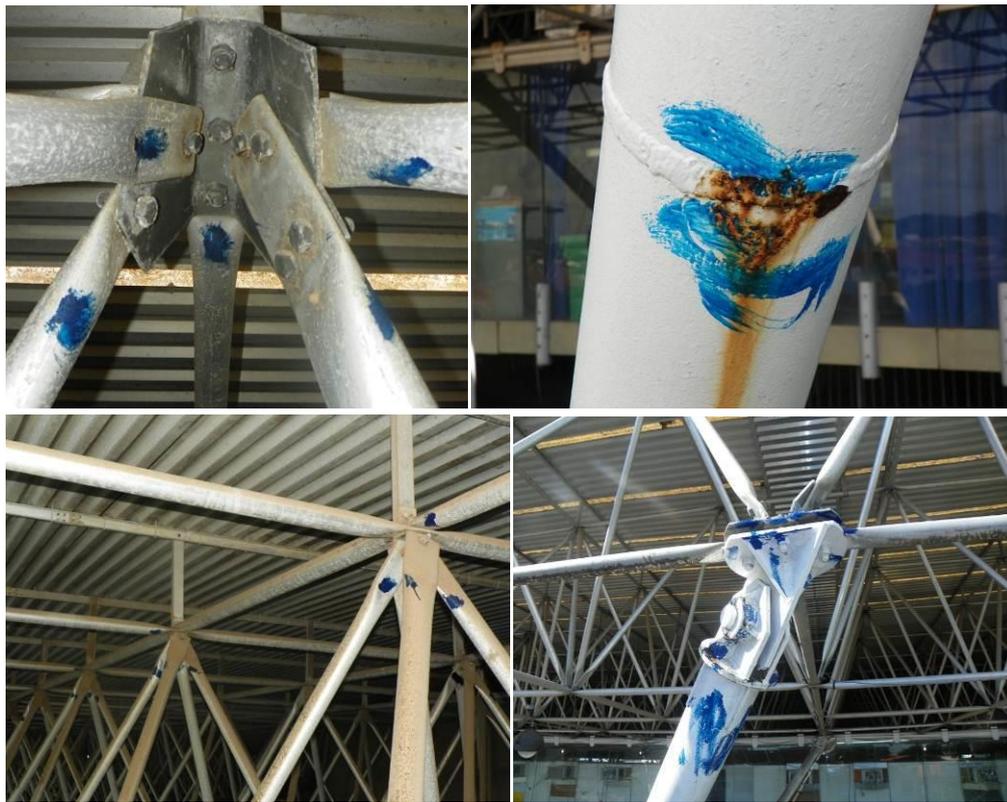
- A) Pintados em azul: pontos onde há corrosão aparente na ligação ou folga nos parafusos, mas não há a necessidade de substituição de peças ou parafusos (Figura 8).

Figura 8 – Categoria A

- Apertar parafusos com folga.
- Limpeza mecânica de todos os parafusos e chapas da ligação.
- Aplicação de anti-corrosivo a base de ácidos inorgânicos em todos os parafusos e chapas da ligação.
- Galvanização a frio de todos os parafusos e pintura à base de epóxi (mínimo 50 microns) nas chapas de ligação.
- Pintura de acabamento de todos os parafusos e chapas da ligação com tinta à base de poliuretano acrílico alifático (mínimo 50 microns).

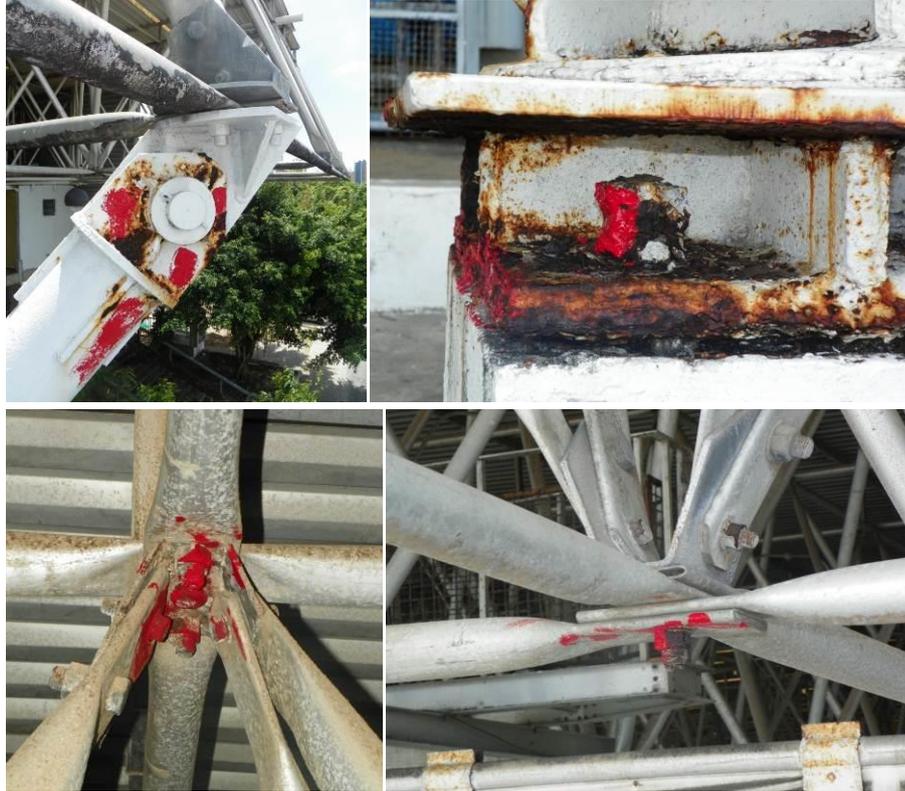
- B) Pontos pintados em vermelho: pontos onde há corrosão aparente na ligação ou problema grave, como falta de parafusos, onde há a necessidade de substituição de peças (Figura 9).

A marcação em vermelho baseia-se no aspecto de corrosão aparente da ligação. Isto significa que é possível, quando da execução do procedimento de manutenção/recuperação, que a substituição do parafuso ou peça marcado em vermelho não seja necessária. A substituição só é necessária caso haja esfacelamento total ou parcial do parafuso ou peça.

Figura 9 – Categoria B

- Apertar parafusos com folga e acrescentar novos parafusos nos lugares em que estão faltando.
- Substituir parafusos (ASTM A-325) e chapas (ASTM A-36) marcados em vermelho por outros galvanizados à quente de mesmo diâmetro e espessura, respectivamente. Os novos parafusos e chapas são pintados após aplicação com tinta à base de resina epóxi (mínimo 50 microns).
- Pintura de acabamento em todos os parafusos, chapas da ligação e pilares com tinta à base de poliuretano acrílico alifático (mínimo 50 microns).

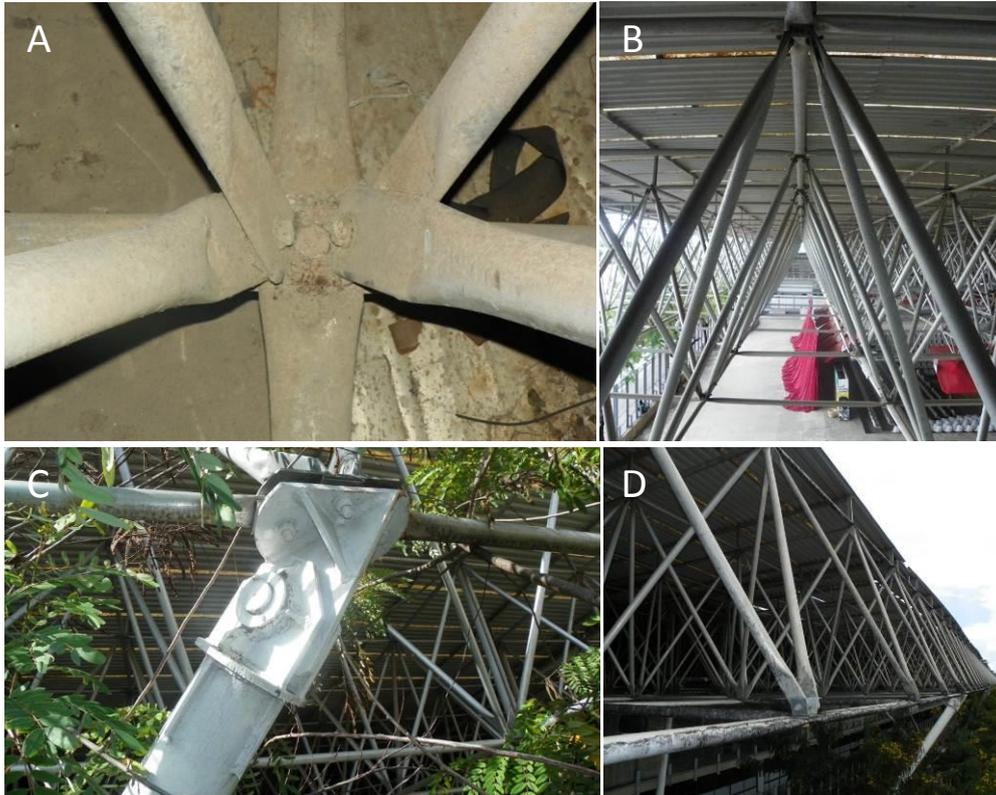
- C) Pontos não marcados, mas reportados: pontos onde há problemas visíveis de outra natureza ou pontos especiais (Figura 10).  
Há várias áreas ou pontos que merecem menção especial por conter problemas típicos ou localizados como segue:

Figura 10 – Categoria C

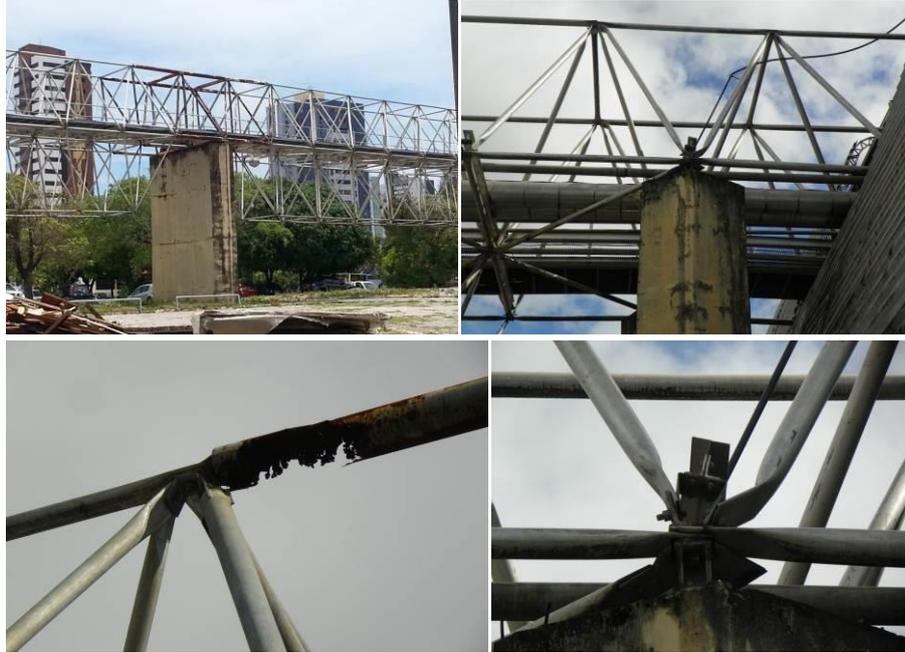
- a) Região 8 (passarela de ligação) - estado crítico devido a problemas de flambagem de barras, corrosão de parafusos e barras de aço, empenamento de ligações, inviabilizando economicamente um reforço ou recuperação estrutural (Figura 11).

Figura 11 – Região 8 (passarela de ligação), categoria C

- Passarela de ligação- completa demolição da estrutura.
- Telhamento - substituição completa, incluindo calhas, rufos e alterando a sua inclinação conforme a Figura 22. A ordem de substituição sugerida é do centro para as bordas, não alterando assim a distribuição de esforços da estrutura (Figura 23). É importante notar que a nova telha deve ter peso igual ou inferior a telha existente ( $5 \text{ kg/m}^2$ , ver item 4) sendo necessário o desenvolvimento de uma telha termo-acústica em alumínio com enchimento em poliuretano específica para esta cobertura.

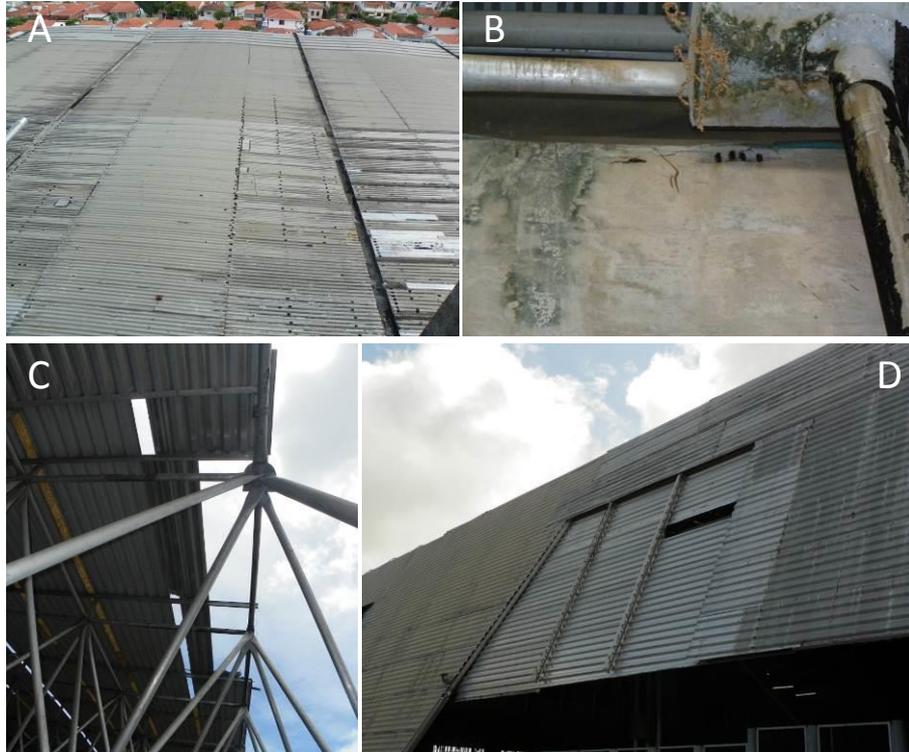
- b) Telhamento, calhas e rufos – Há placas translúcidas ressecadas (Figura 10B), vários tipos de telha (de alumínio e galvalume, sanduíche ou simples, Figura 12A), infiltrações em vários pontos do telhamento e dos rufos, pouca inclinação da cobertura (cerca de 2.3%), destelhamentos (Figuras 12C e 12D) e dimensões insuficientes das calhas (Figura 12B).

Figura 12 – Telhamento e calhas, categoria C

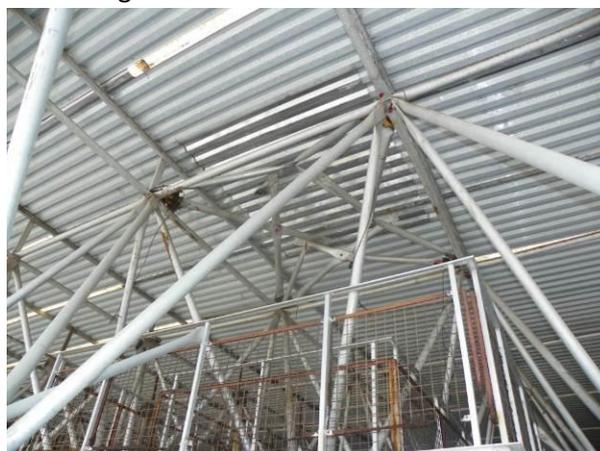
- c) Tubos de alumínio e chapas desnecessários (Figura 13)- região 1 (mezanino sul).

Figura 13 - Tubos desnecessários

- c) Tubos de alumínio desnecessários devem ser removidos por conter partes em aço, que podem induzir corrosão galvânica.
- d) Situações de corrosão por contato entre metais (galvânica)- em todos os casos deve-se utilizar fitas adesivas para evitar o contato entre metais, substituir por elementos em alumínio ou retirar os elementos em aço. No caso dos pilares-árvore em aço deve ser introduzida uma borracha sintética (neoprene) nas ligações com a estrutura de cobertura em alumínio.
- e) Tirantes e conexões dos tubos de queda de água- substituição de todos os tirantes e soquetes de conexão dos tubos de queda de água das calhas (Figura 24).

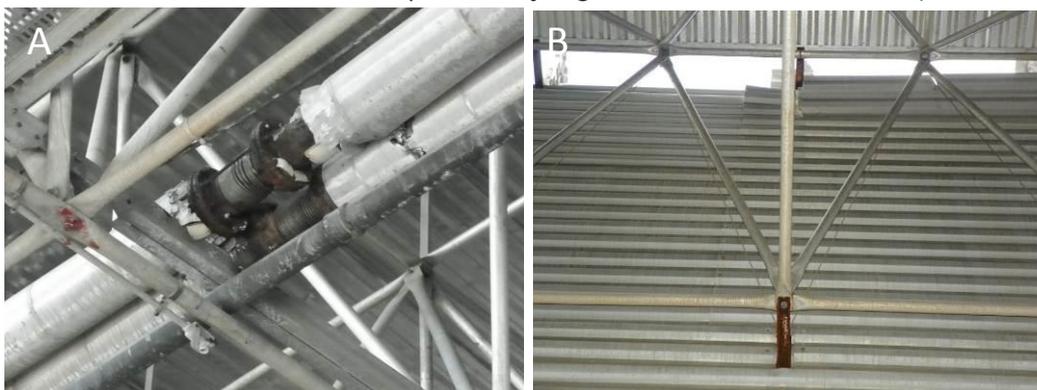
- d) Situações de corrosão por contato entre metais (galvânica) - contato direto entre elementos em aço e alumínio como presilhas/apoio em aço para

eletrocalhas, tubulações, luminárias e antenas, chapas de ligação dos vidros dos mezaninos, eletrocalhas em aço, pilares em aço, ligações da estrutura de cobertura com a estrutura de fechamento, telhas galvalume apoiadas diretamente sobre as terças em alumínio (Figura 14).

Este tipo de patologia, manifestado como corrosão branca em peças galvanizadas, foi também verificado pela empresa Projeto Alpha quando da vistoria da cobertura do Centro de Convenções Anhembi em 2009 [11].

Figura 14 – Contato de metais diferentes (A- Tubos de aço em contato com tubo de alumínio; B- perfil de aço ligado na cobertura de alumínio)

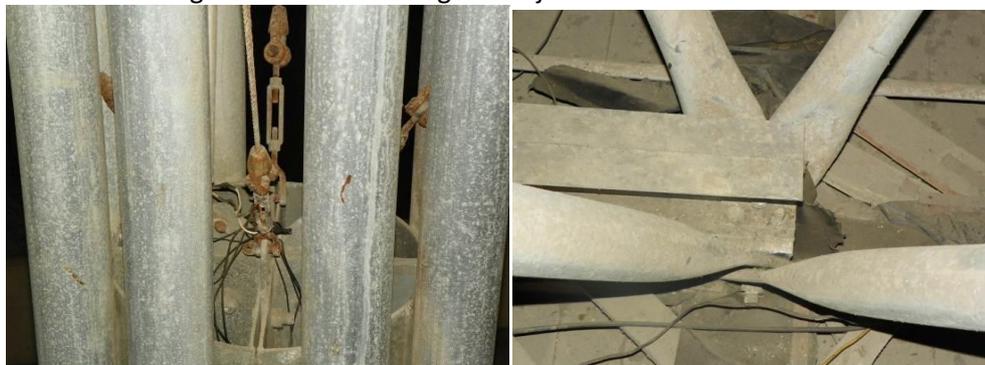
- e) Tirantes e conexões dos tubos de queda de água (Figura 15)- estado de corrosão avançado.
- f) Sujeira e fuligem nas regiões com fôrro e nas ligações da estrutura (Figuras 15, 10A e 10D). Estas absorvem umidade do ar e induzem corrosão.

Figura 15 – Tubos de água e sujeira na estrutura

- f) Sujeira e fuligem- limpar toda a estrutura (Figura 25).

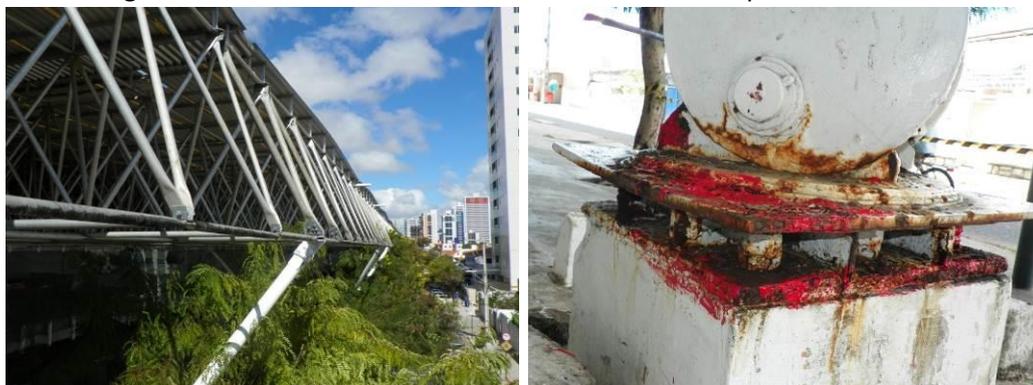
- g) Árvores em contato com a estrutura de cobertura (Figuras 16 e 10C).
- h) Chapas deformadas e enterradas nas bases dos pilares em aço (Figura 16), especialmente nos pilares externos da região 5 (teatro de arena) - Esse

tipo de deformação deve estar relacionada à maior sobrecarga nesta região.

Figura 16 – Árvores em contato com a estrutura e chapas deformadas

- g) Podagem de todas as árvores do entorno.  
h) Chapas deformadas e enterradas nas bases dos pilares em aço- monitoramento destas deformações de modo que uma possível intervenção seja realizada no futuro.  
i) Estrutura de cobertura com perfis - apesar de não haver problemas aparentes, é importante lembrar que não devem ser acrescentadas cargas nesta região.  
j) Mudança de coloração dos tubos em alumínio - proteger toda a estrutura com uma pintura à base de poliuretano acrílico alifático (Figuras 25 e 26).

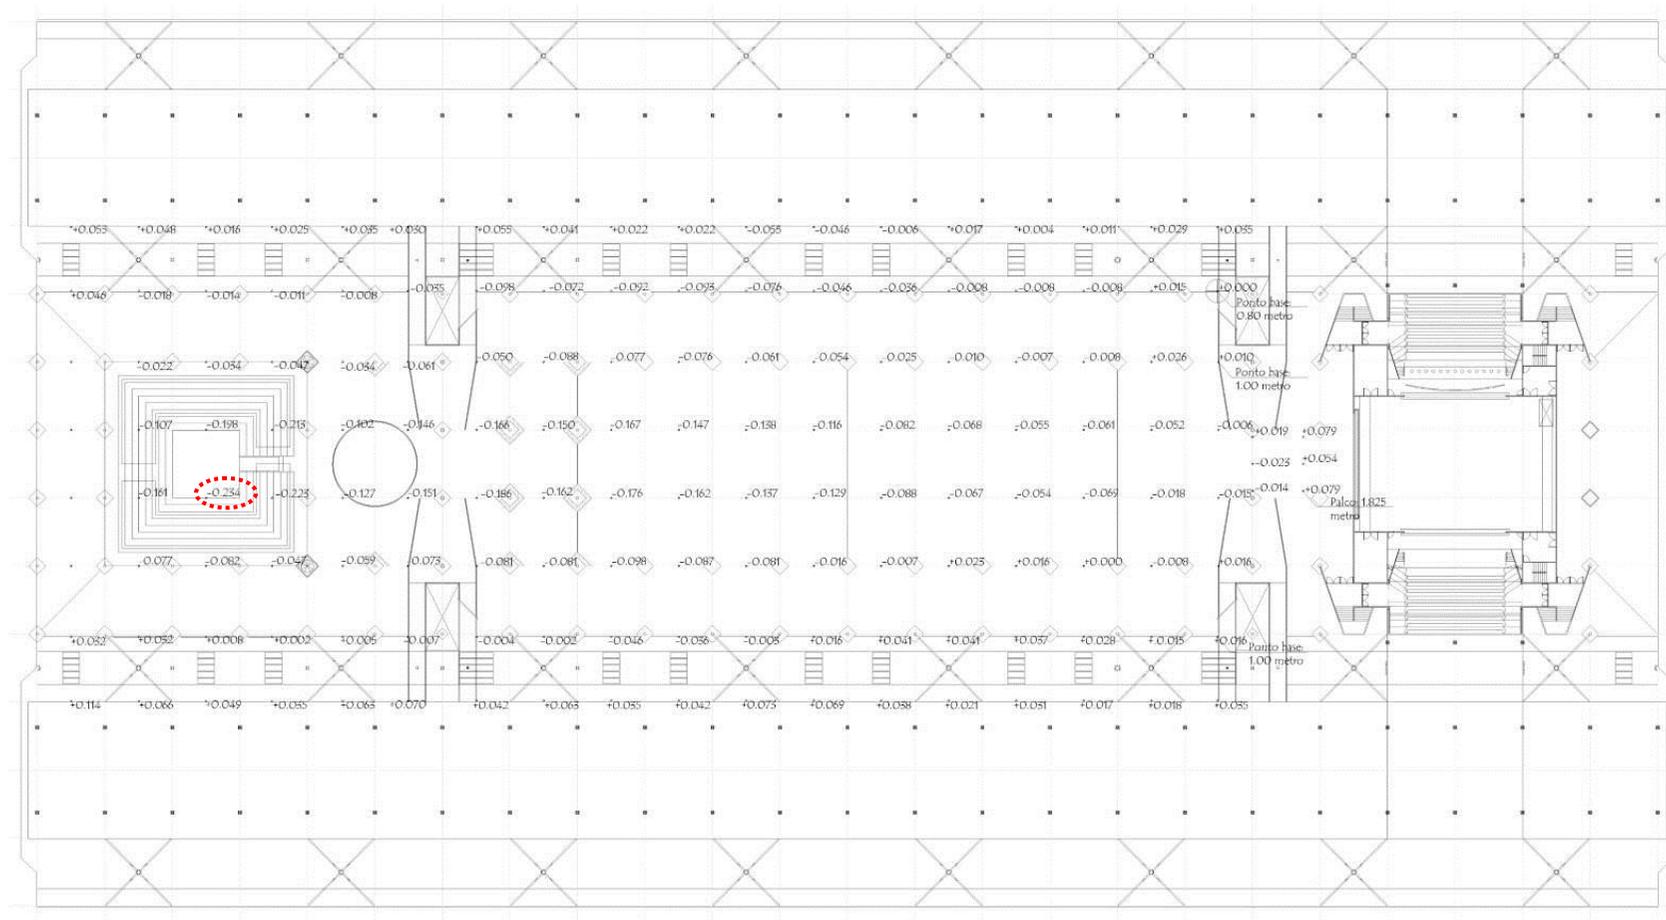
O maior deslocamento verificado in loco é de 0,232m em relação ao ponto de apoio dos pilares-árvore e localizado nas proximidades do teatro de arena (Figura 18).

Figura 2 - Deformações verticais medidas *in loco* relativas ao nível dos pilares

Segundo a NBR 8800[13] o máximo deslocamento vertical para vigas de cobertura é de  $L/250$ , o que equivale a  $60/250=0,24m$ . Portanto, verifica-se que a deformação medida *in loco* se aproxima bastante da flecha máxima permitida por norma.

Resumindo, a estrutura não suporta cargas superiores as existentes, já que a deformação observada *in loco* é similar à máxima permitida pela NBR 8800[13] e também porque os esforços atuantes estão próximos dos esforços resistentes. A grande diferença entre a deformação máxima teórica e a deformação máxima medida *in loco* se deve a dois fatores: a carga adicional não considerada na região 5 (teatro de arena, ver painéis em vermelho na Figura 5) e a folga verificada de muitos parafusos. Notar que a deformação medida *in loco* se aproxima da teórica em outros pontos (Figura 18) e que não se verifica a hipótese inicial de grande deformação acima do planetário.

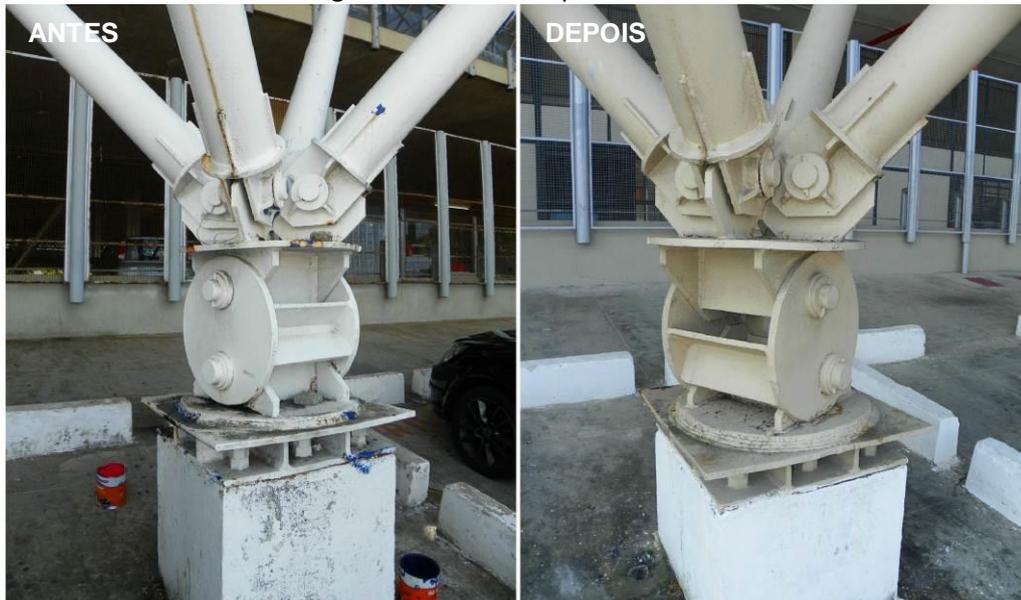
A Figura 20 ilustra uma base do pilar-árvore em aço antes e depois da recuperação.

Figura 20 – Base dos pilares árvores

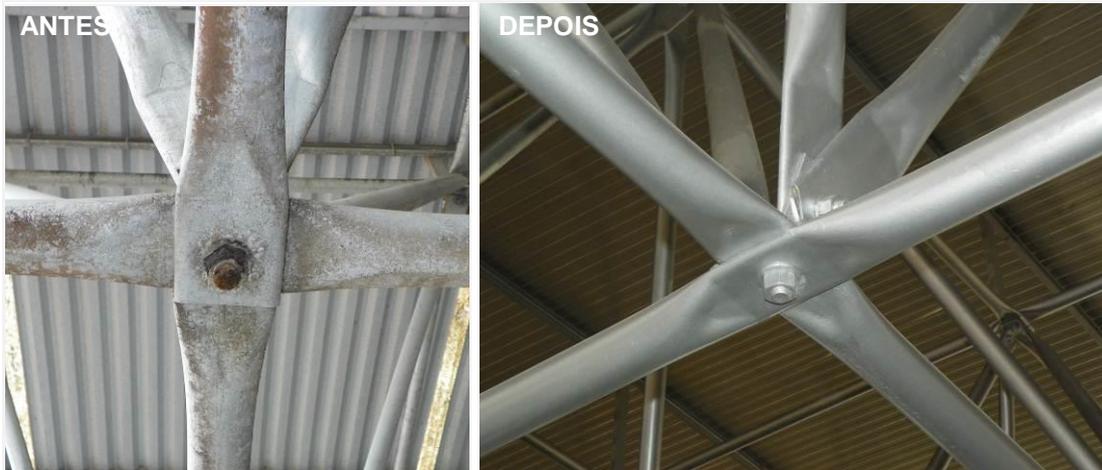
A Figura 21 ilustra uma ligação antes e depois da recuperação.

Figura 21 – Recuperação de ligação da cobertura

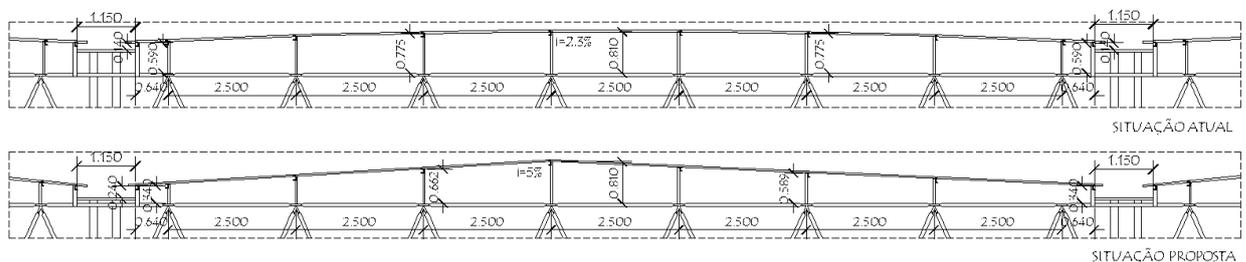
Figura 22 - Esquema de inclinação de telhas e calhas

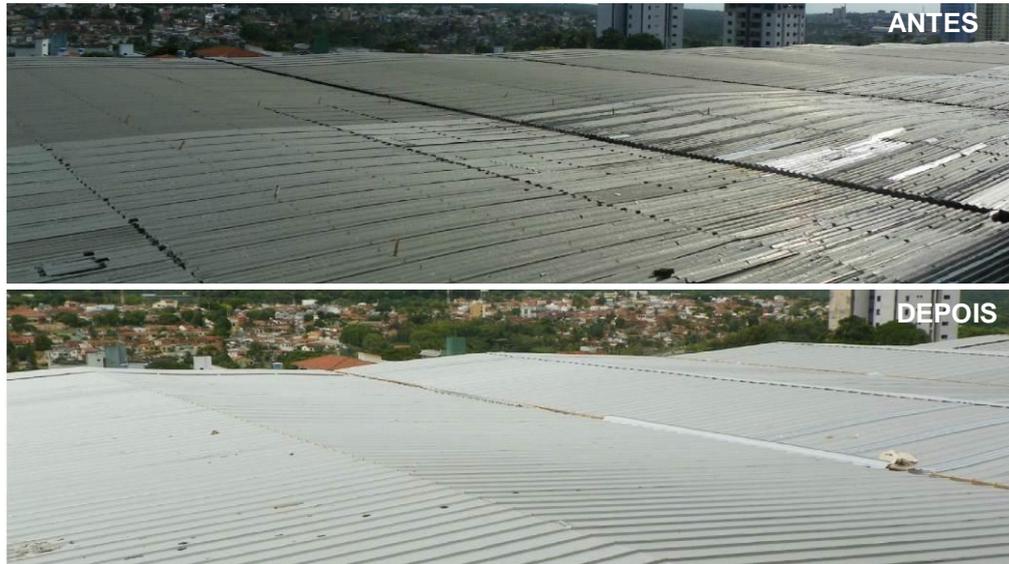
Figura 23 – Substituição de telhamento da cobertura

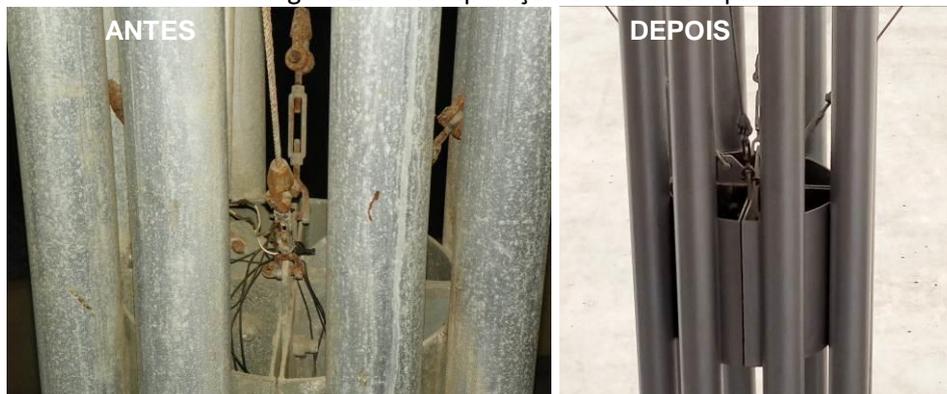
Figura 24 – Recuperação de tubos de queda

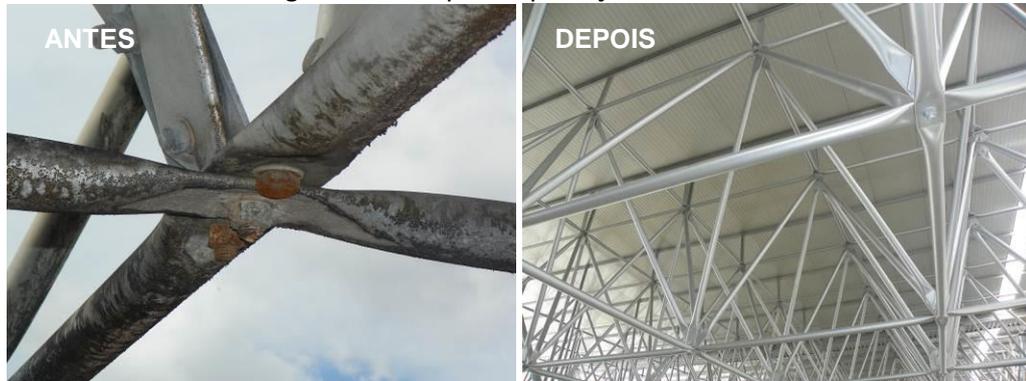
Figura 25 – Limpeza e proteção da estrutura

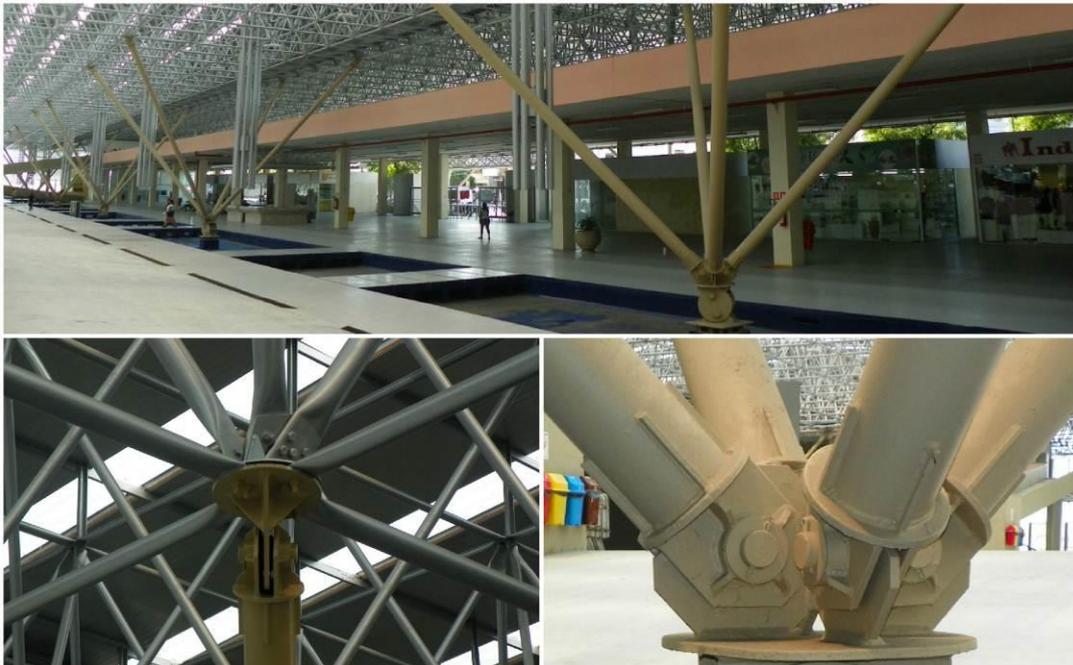
Figura 26 – Estrutura após a recuperação
