INVESTIGAÇÃO DE MANIFESTAÇÕES PATOLÓGICAS NAS ESTRUTURAS DE AÇO DO PARQUE DO POVO*

* Contribuição tecnocientífica ao **Construmetal 2016** – Congresso Latino-americano da Construção Metálica – 20 a 22 de setembro de 2016, São Paulo, SP, Brasil.

3.3 Manifestações Patológicas no Sistema Estrutural das Edificações do Parque do Povo

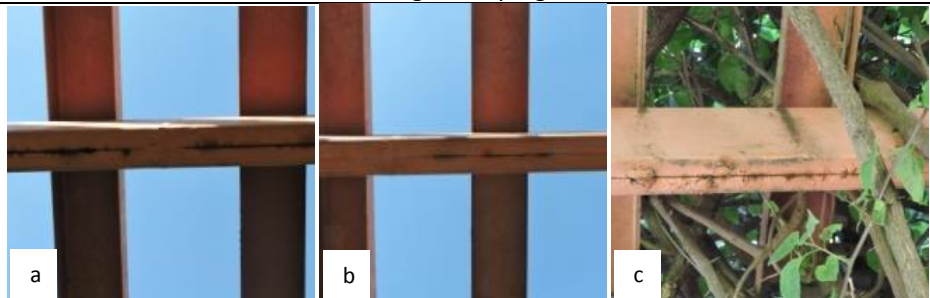
Tabela 3: Corrosão em vigas dos pergolados.

Aspectos gerais	<ul style="list-style-type: none"> • Falta de acabamento (pintura) nos pontos de solda dos perfis "U"; • Coloração marrom-avermelhada na solda dos perfis "U" das vigas devido ao processo de corrosão; • Redução da massa dos perfis "U"; • Prejudica a estética da edificação.
Causas prováveis	<ul style="list-style-type: none"> • Falta de manutenção preventiva; • Retenção e acúmulo de impurezas; • Excesso de umidade; • Ação química da água de chuva devido à infiltração nos perfis "U" das vigas.
Diagnóstico provável	<ul style="list-style-type: none"> • Ação química da água de chuva devido à infiltração nos perfis "U" das vigas pelas soldas da parte superior que não são contínuas.

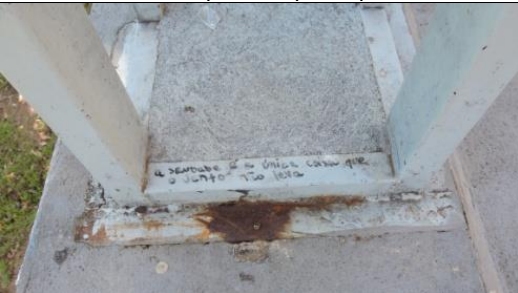
Tabela 4: Corrosão em base de pilar no palco para shows.

Aspectos gerais	<ul style="list-style-type: none"> • Base do pilar no mesmo nível do piso; • Corrosão no cordão de solda entre a chapa de topo e pilar; • Perda de parte do acabamento (pintura); • Manchas marrom-avermelhadas devido ao processo existente de corrosão na chapa de topo.
Causas prováveis	<ul style="list-style-type: none"> • Base do pilar no mesmo nível do piso, o que facilita o acúmulo da ação química da água de chuva; • Falha de projeto e/ou de detalhamento; • Falha de execução; • Falta de manutenção preventiva; • Excesso de umidade; • Acúmulo de impurezas.
Diagnóstico provável	<ul style="list-style-type: none"> • Base do pilar no mesmo nível do piso, o que facilita o acúmulo da ação química da água de chuva, pois essa estrutura se encontra sem telhamento na cobertura.

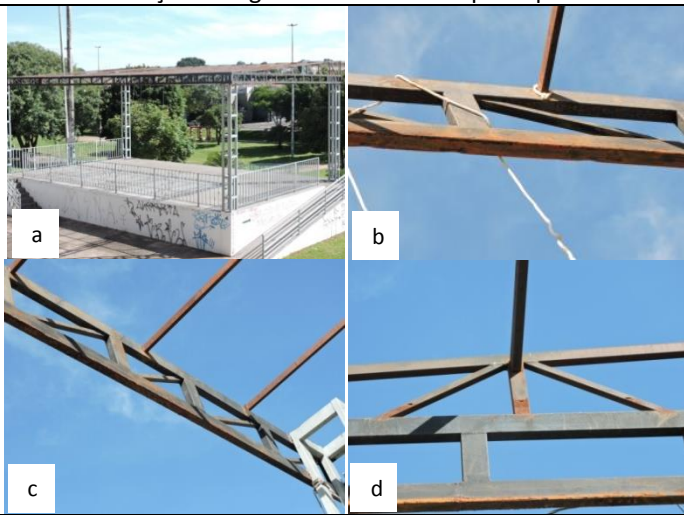
Tabela 5: Corrosão em treliças e vergas da cobertura do palco para shows.

<p>Aspectos gerais</p>	<ul style="list-style-type: none"> • Falta de acabamento (pintura) em toda a estrutura de cobertura; • Coloração marrom-avermelhada nas treliças e terças devido ao processo de corrosão; • Perda de massa dos perfis que compõem a estrutura de cobertura; • Falta de telhamento na estrutura de cobertura; • Prejudica a estética da edificação.
<p>Causas prováveis</p>	<ul style="list-style-type: none"> • Ação química da água de chuva na estrutura de cobertura (externamente e internamente por meio de infiltração nos perfis); • Falta de manutenção preventiva; • Excesso de umidade; • Retenção e acúmulo de impurezas.
<p>Diagnóstico provável</p>	<ul style="list-style-type: none"> • Ação química da água de chuva em função da retirada do telhamento que existia na estrutura de cobertura.

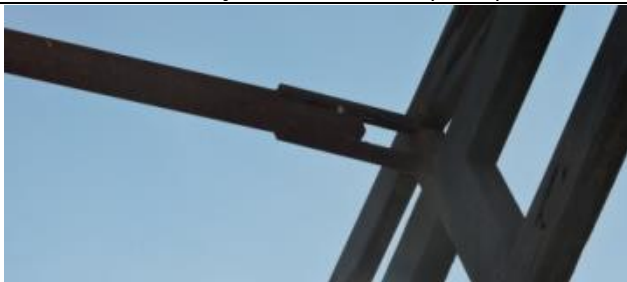
Tabela 6: Ligação deficiente em terça da cobertura do palco para shows.

Aspectos gerais	<ul style="list-style-type: none"> •Terça constituída por perfil tubular retangular ligada a treliça por meio de duas chapas soldadas; •Parte superior e inferior do perfil tubular retangular da terça não apresenta nenhum componente na ligação; •Coloração marrom-avermelhada tanto na terça como na treliça devido ao processo de corrosão; •Atrapalha as questões estéticas da estrutura.
Causas prováveis	<ul style="list-style-type: none"> •Falha de projeto e/ou de detalhamento; •Ação química da água de chuva em função da retirada do telhamento que existia na estrutura de cobertura (corrosão). •Falha de execução na ligação: corte da terça com comprimento inadequado (inferior ao necessário).
Diagnóstico provável	<ul style="list-style-type: none"> •Falha de execução na ligação: corte da terça com comprimento inadequado (inferior ao necessário), porém o aproveitamento desta peça fez com que fosse executado um prolongamento da peça, neste caso com duas chapas soldadas apenas em dois dos quatro lados de perfil tubular retangular.

Temos em seguida a manifestação patológica relacionada à ligação deficiente em terço da cobertura do palco para shows, que contribui com a falta de fusão das partes adjacentes da peça. Essa anomalia apontada compromete o desempenho da peça por ela afetada, além de também afetar sua estética, porém há a possibilidade de empregar um plano de reparo e/ou reforço para que esse problema possa ser minimizado.

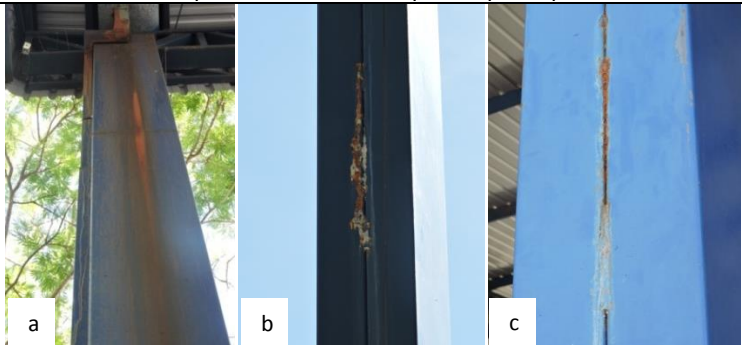
Tabela 7: Corrosão em pilares distintos na quadra poliesportiva.

Aspectos gerais	<ul style="list-style-type: none"> • Perda de parte do acabamento (pintura) nos pontos com e sem solda dos perfis “U”; • Mancha marrom-avermelhada pontual devido ao processo existente de corrosão na ligação dos perfis “U” (Fig. b, c); • Mancha marrom-avermelhada por todo o comprimento do pilar devido ao processo existente de corrosão nos perfis “U” (Fig. a); • Redução de massa dos perfis “U”; • Prejudica a estética da edificação.
Causas prováveis	<ul style="list-style-type: none"> • Falha de projeto e/ou de detalhamento (Fig a); • Falta de manutenção preventiva; • Excesso de umidade (Fig. b, c); • Ação química da água pluvial (Fig a); • Acúmulo de impurezas (Fig b, c); • Perda do material de recobrimento e proteção (tinta) (Fig. b, c).
Diagnóstico provável	<ul style="list-style-type: none"> • Ação química da água pluvial em que o bocal da calha apresenta problema na ligação com o condutor fazendo com que a água escorra por todo o comprimento do pilar (Fig. a); • Excesso de umidade (Fig. b, c) no local, pois a quadra não apresenta nenhum tipo de fechamento lateral.
