# Estudo do comportamento em incêndio real da estrutura de aço em perfis formados a frio de um edifício residencial

RICARDO HALLAL FAKURY  
FRANCISCO CARLOS RODRIGUES  
Escola de Engenharia da UFMG

## 1. INTRODUÇÃO

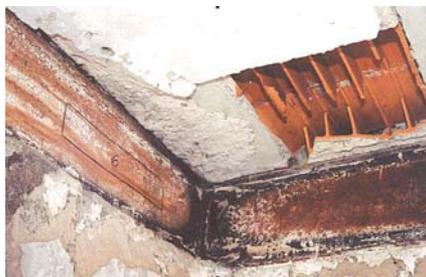
Figura 4 - Detalhe das lajotas cerâmicas danificadas

Na região onde o incêndio se iniciou houve desprendimento de pedaços de lajotas de cerâmica da laje (figura 4). A estrutura de aço não entrou em colapso e não apresentou danos visuais importantes.

Os revestimentos das alvenarias se soltaram, o que também pode ser visto na figura 4. Nas paredes não houve fissuras e tampouco nas lajes, mantendo-se, assim, a estanqueidade desses elementos.

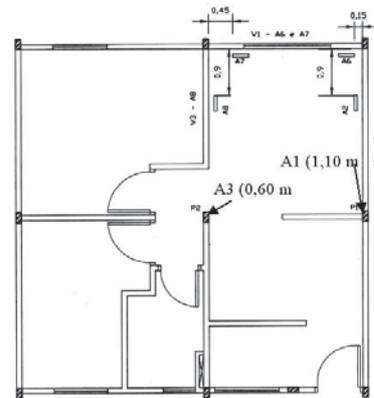
Figura 5 - Local de extração das amostras

mais afetada pelo incêndio. Ao todo, foram retiradas sete amostras, sendo três de pilares e quatro de vigas, medindo cada uma 300 mm de comprimento e 60 mm de largura. A figura 5 mostra o local de extração das amostras (A1 no Pilar P1, A3 e A4 no Pilar P2, A2 na Viga V2, A6 e A7 na Viga V1 e A8 na Viga V3), e a figura 6 o pilar P2 após ter as amostras A3 e A4 retiradas.

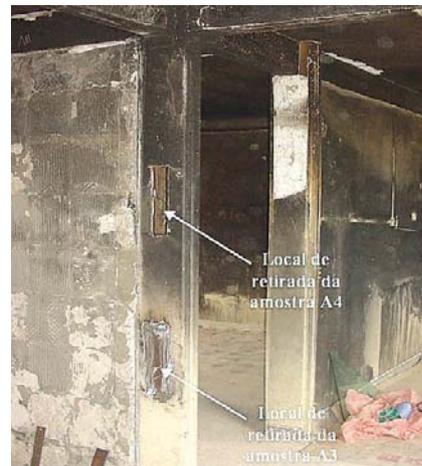
Figura 6 - Pilar P2 após a retirada das amostras A3 e A4

- não detectaram alterações significativas na micro-estrutura, incluindo o tamanho de grão, e nas propriedades mecânicas do aço, e indicaram que os elementos estruturais foram submetidos a temperaturas máximas da ordem de 712°C;

- indicaram que o aço utilizado é compatível com aços estruturais do tipo patinável, com valor característico de resistência ao escoamento de 445 MPa.

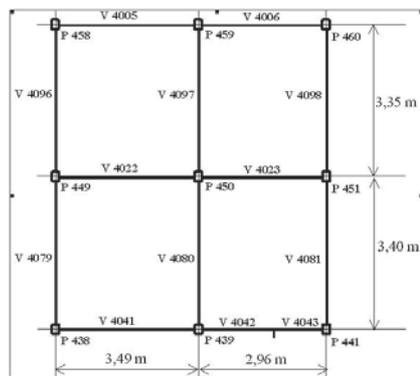
Figura 7 - Esquema da estrutura do apartamento incendiado

Na figura 7, vê-se o esquema da estrutura do apartamento incendiado, retirada da estrutura completa da edificação, com a identificação das vigas e dos pilares (com a numeração usada na análise estrutural) que foram verificados.

Considerando o aço estrutural com a resistência ao escoamento encontrada nos ensaios (445 MPa), para a atuação conjunta de força axial de compressão e momentos fletores, são obtidos os seguintes valores de cálculo dos esforços solicitantes e resistentes no pilar P 438, que se encontra em pior condição estrutural:

Nota-se portanto que, pelo procedimento adotado no dimensionamento, o pilar em questão encontra-se, em situação de incêndio, em condição de colapso estrutural por instabilidade. Fazendo-se a verificação dos outros pilares, é possível constatar que, com exceção do pilar P 458, cujo resultado da expressão de estabilidade fornece o valor 1,02, todos encontram-se com reserva de resistência.

Do dimensionamento em temperatura elevada, obtém-se que a maior relação entre os momentos fletores solicitante e resistente de cálculo atinge 0,78, na viga V 4081, para resistência ao escoamento do aço de 445 MPa ( $M_{fi,Sdx} = 7,23 \text{ kN.m}$  e  $M_{fi,Rdx} = 9,27 \text{ kN.m}$ ). Verifica-se assim que as vigas conseguiram manter uma reserva de resistência.
