## ESTUDO EXPERIMENTAL DAS LIGAÇÕES MISTAS SEMIRRÍGIDAS EM REGIÕES DE MOMENTO NEGATIVO – COMPONENTE CONECTORES DE CISALHAMENTO\*

## EXPERIMENTAL STUDY OF COMPOSITE SEMI-RIGID JOINTS IN HOGGING MOMENT REGIONS – SHEAR CONNECTOR COMPONENTS

\* Contribuição tecnológica ao **Construmetal 2016** – Congresso Latino-americano da Construção Metálica – 20 a 22 de setembro de 2016, São Paulo, SP, Brasil.

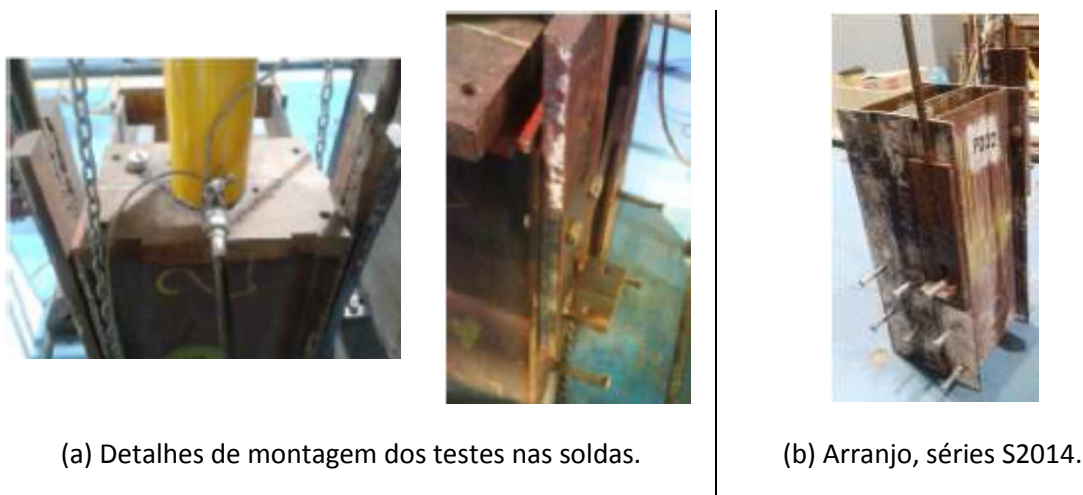
Figura 8. Detalhes dos ensaios de cisalhamento direto dos conectores.

Para aplicação de carga foi elaborada uma estrutura auxiliar composta por dois perfis I (travamento das barras redondas), barras redondas (cuja extremidade continha as placas de contato com os conectores, responsáveis por simular o efeito do confinamento do concreto),

macaco hidráulico e célula de carga. Um sistema de suporte que permitia a rotação longitudinal foi usado no topo da célula de carga, Figura 8(a). Para os conectores oriundos das séries S2014 os três perfis metálicos foram soldados entre si, Figura 8(b).

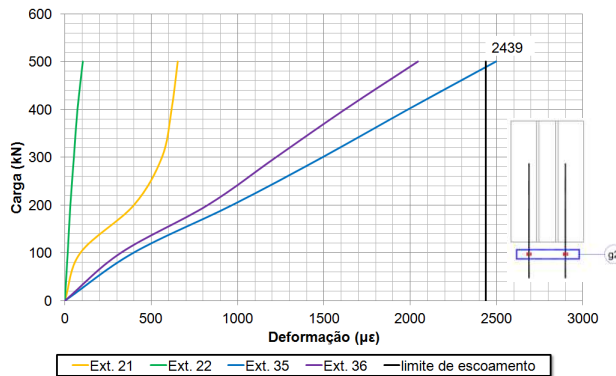
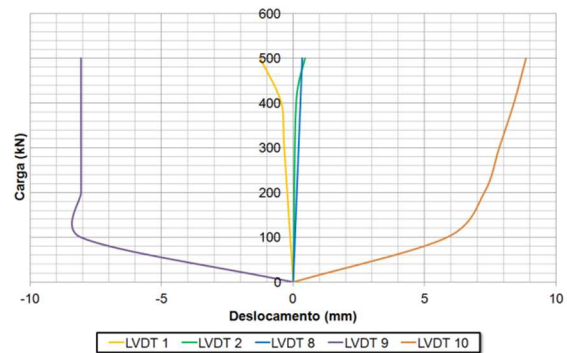
(a) Carga versus deformação - g2, lado 2  
Figura 9. Resultados PO0.1.

(b) Carga versus desl. - LVDT1,2,8,9 e 10

correspondente a 30% da carga de ruptura prevista (120,6 kN), porém a cabeça rotulada do cursor do macaco hidráulico sofreu deslocamento. Essa cabeça foi removida, e com a mudança o ensaio seguiu até a ruptura prevista devido a tração da barra de armadura de número 1 (lado 1), alcançando a carga última de 513 kN, Figura 9. Nessa figura observa-se que o extensômetro 35 localizado no grupo de extensômetros g2/ lado 2, ultrapassou o limite de escoamento. A curva dos LVDTs indica que o LVDT1 apresenta um aumento de deslocamentos sem acréscimo de carga, indicando a proximidade da ruptura, Figura 9(b).

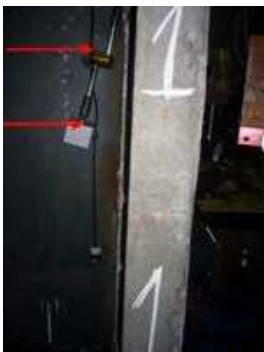
(a) ruptura do teste preliminar  
Figura 10. Resultados PO0.2.

(b) Carga versus deformação, g2

O teste preliminar PO0.2 com previsão de 402,1 kN e ruptura da barra de armadura, alcançou uma carga última de 473 kN devido à ruptura do conector de cisalhamento (lado 2), Figura 10(a). Observa-se que o extensômetro 23, localizado externamente a laje de concreto (grupo 2, lado 2), ultrapassou o valor limite de escoamento do aço e os extensômetros 3 e 16 chegaram a valores próximos a esse limite, Figura 10(b).

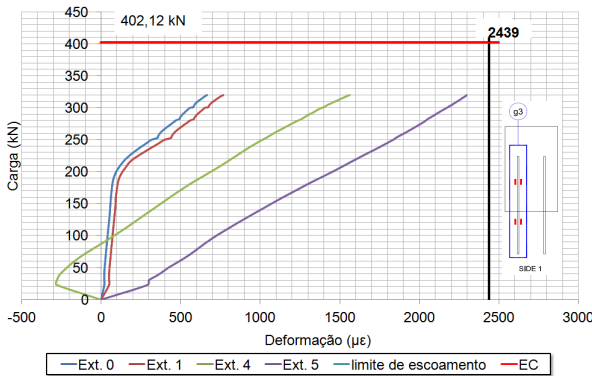
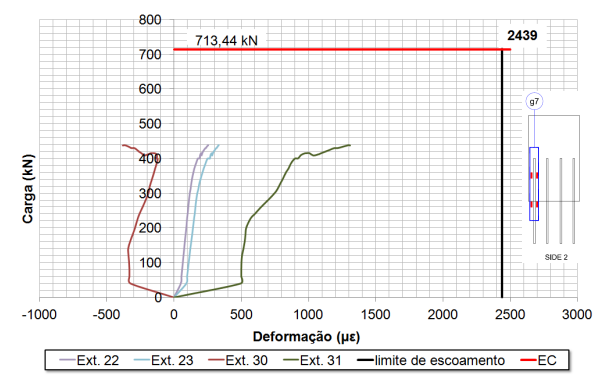
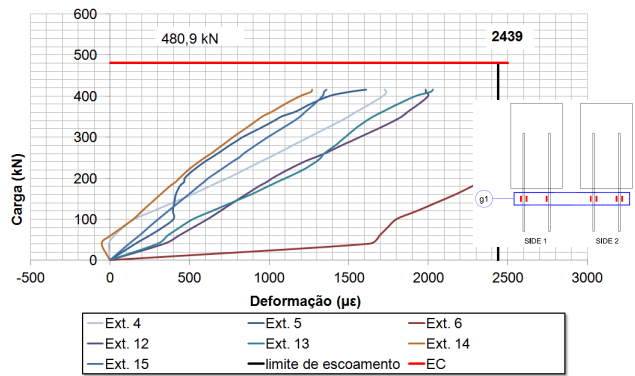
Figura 12. Gráficos carga *versus* deformação - PO11.r, PO12.r, PO21, PO21.r, PO23.r e PO71.r.

A Figura 12 e a Figura 13 apresentam os gráficos de carga *versus* deformação. Destaca-se que: o colapso do ensaio PO11.r ocorreu com valor de carga de 319 kN (lado 1) - Figura 12 (a) - sendo observado que os extensômetros 0 e 1 alcançaram o início do escoamento no intervalo de 200 e 250 kN, onde ocorre um aumento na deformação com relação ao trecho inicial, indicando que as duas barras da laje 1 receberam esforços similares entre si.

O colapso do ensaio PO12.r foi alcançado na carga de 352,2 kN (lado 2), (Figura 12 (b)). O extensômetro 7 indica o escoamento da barra de armadura em uma carga menor que a carga última alcançada, indicando uma possível perda de resistência.

O colapso do ensaio PO21.r - Figura 12 (d) - e PO23.r - Figura 12 (e) - ocorreram com uma carga igual a 438,6 kN (lado 1) e 414,5 kN (lado 2), respectivamente.

O ensaio PO71.r teve a ruptura com carga igual a 415 kN (lado 2). O extensômetro 6 pertencente ao grupo g1 ultrapassou o limite de escoamento antes do final do teste, o que indica que os valores de carga naquela região eram superiores, devido a proximidade a barra da armadura e da solda do conector de cisalhamento - Figura 12 (f).

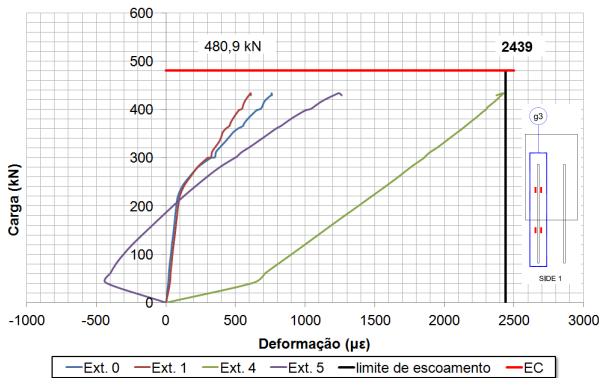
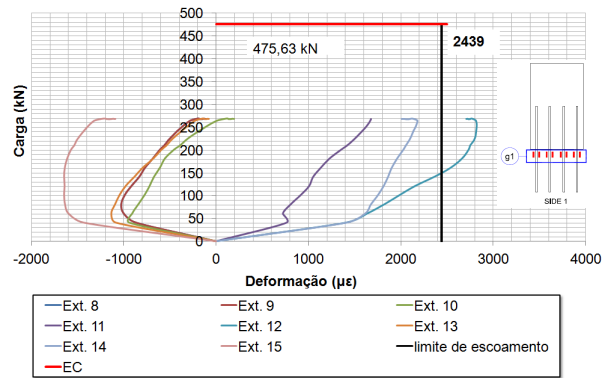
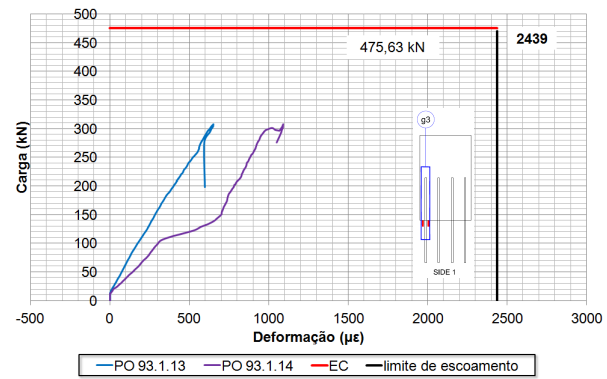
Figura 13. Gráficos carga *versus* deformação - PO73.r, PO81.r, PO91 e PO93.

O ensaio PO73.r atingiu o colapso com carga igual a 435 kN (lado 2). Nota-se no grupo de extensômetros g3 que o extensômetro 4 praticamente atingiu o limite de escoamento antes de ocorrer a ruptura da solda dos conectores de cisalhamento, e que é possível ver a formação do patamar de escoamento nos extensômetros 0 e 1 - Figura 13 (a).

O ensaio PO81.r teve a ruptura com carga igual a 268,8 kN (lado 1). Nota-se no grupo de extensômetros g1 que antes de ocorrer a ruptura da solda dos conectores alguns extensômetros (12) já haviam ultrapassado o limite de ruptura - Figura 13 (b) - e que no lado 1 os extensômetros 8 e 9 não apresentaram deformações significativas ao longo do seu trajeto, sendo interpretado que somente a solda do conector de cisalhamento deformou-se consideravelmente.

Os ensaios PO91 e PO93 chegaram ao colapso com uma carga de 379,5 kN e 307,5 kN, respectivamente. A Figura 11(b) e a Figura 11(c) mostram a falta de aderência entre o concreto e os elementos de aço para os ensaios PO91 e PO93. Observa-se também que o conector não foi capaz de manter a ligação entre o concreto e os elementos de aço, ocorrendo o rompimento da solda do conector, fato inicialmente não previsto. Observa-se no grupo de extensômetros g3 do PO91 que os valores obtidos para a deformação permaneceram baixo - Figura 13 (c) - mesmo fato observado para o grupo g1 do ensaio PO93 - Figura 13 (d).

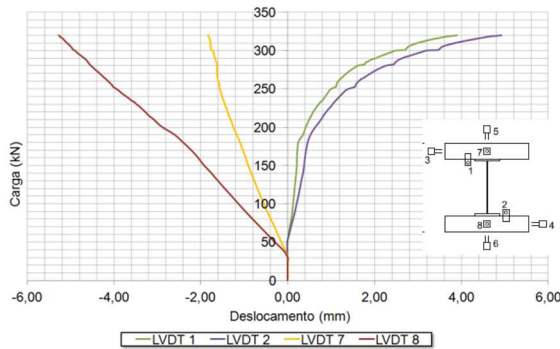
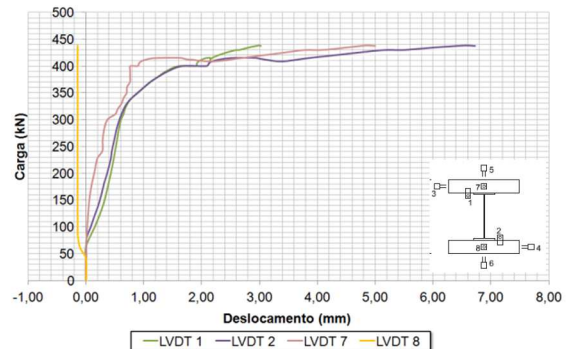
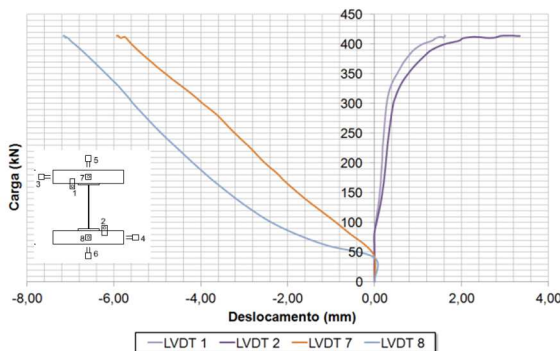
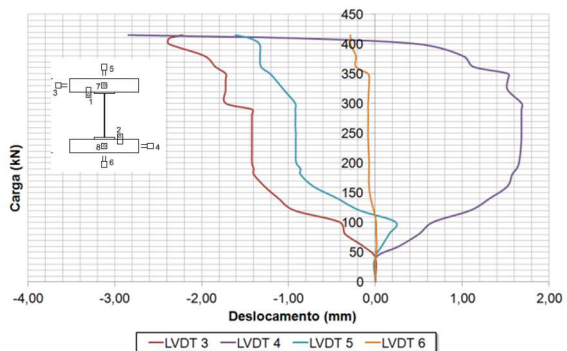
Figura 14. Gráficos carga *versus* deslocamento - PO11.r, PO21.r, PO23.r e PO71.r.

As curvas carga *versus* deslocamento dos ensaios são apresentados na Figura 14. Nos ensaios PO21.r - Figura 17 (b)- e PO11.r - Figura 17 (a) - o desalinhamento da estrutura ocorreu possivelmente devido ao recebimento de maior carga em um lado da laje de concreto, fato confirmado pela diferença de valores obtidos entre os LVDTs 7 e 8. No ensaio PO23.r o comportamento do LVDT2 evidencia a ruptura do conector devido a ruptura da solda através do menor aumento de carga - Figura 17 (c). Para o ensaio PO71.r a diferença de comportamento para os pares de transdutores 3 e 4, 5 e 6, pode ter ocorrido devido a uma carga desbalanceada observada nas lajes de concreto - Figura 17 (d).

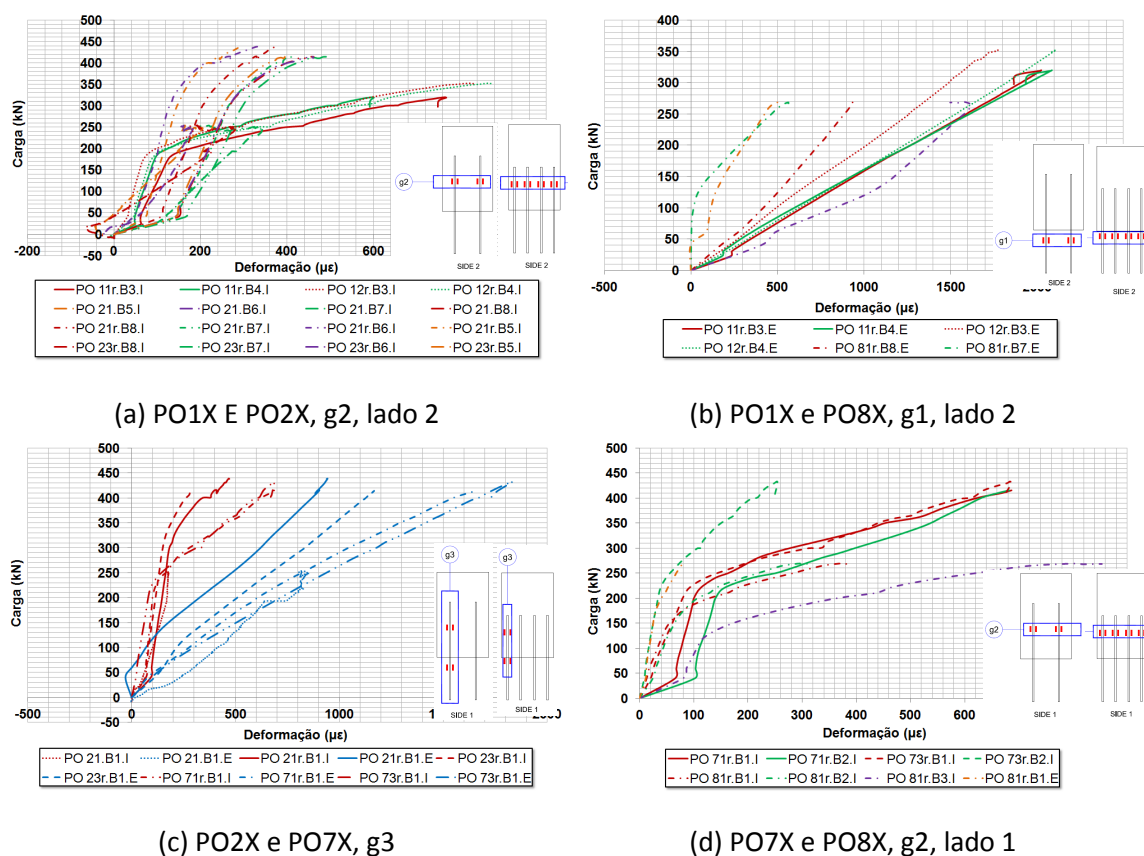
Figura 15. Comparação carga *versus* deformação (PO1X e PO2X, PO1X e PO8X, PO2X e PO7X, PO7X e PO8X).

A comparação entre os grupos PO1X e PO2X, através da curva do grupo g2, Figura 15 (a), foi feita para analisar a influência da componente comprimento de armadura. Pelas curvas é possível notar que o escoamento do aço da armadura principal para o grupo PO1X inicia-se antes que do grupo PO2X, indicando que a transmissão de forças da laje de concreto para as barras é alterada de acordo com o comprimento de ancoragem (650 mm em PO1X e 500 mm em PO2X).

A comparação entre os ensaios PO1X e PO8X, Figura 15 (b), através do grupo g1, também analisa a componente da barra de armadura. Dessa comparação é observado que os valores do grupo PO8X são superiores ao da PO1X, indicando que o maior número de barras no ensaio aumenta a carga última do *pull out*, fato que também pode ser influenciado pela menor distância entre os conectores de cisalhamento. Uma comparação entre os grupos PO7X e PO8X, pela curva do grupo g2, Figura 15 (d), foi também avaliada para este componente. Os

resultados indicam que a curva PO8X inicia o escoamento com valores inferiores ao do PO7X, indicando que o comprimento de ancoragem do grupo PO8X pode ter influenciado neste valor inferior.

A comparação entre os ensaios dos grupos PO2X e PO7X permite avaliar o diâmetro das barras e a quantidade de conectores. Na Figura 15 (c) verifica-se que devido ao maior diâmetro da barra da armadura principal os valores de deformações foram superiores ao do ensaio PO7X, também podendo ser influenciado pela quantidade de conectores.

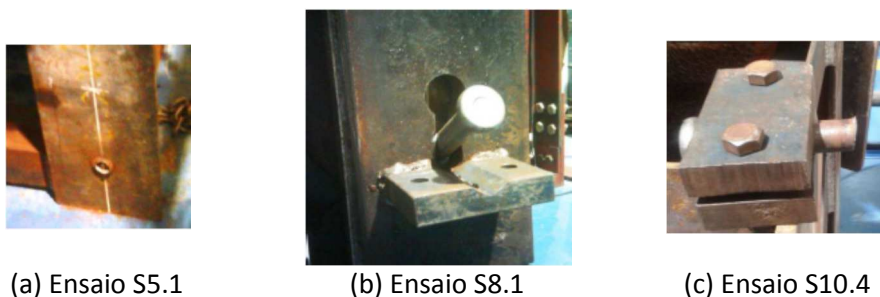
Figura 16. Exemplos de resultados dos ensaios de cisalhamento direto para diferentes pernas de solda.

Os resultados dos ensaios de cisalhamento direto para diversas pernas de solda são apresentadas na Tabela 8. Observa-se que para todos os casos os valores obtidos foram superiores aos previstos, exceto para S8.2. Isto ocorreu devido ao escorregamento do sistema e posterior rompimento do conector, que estava apenas apoiado sobre uma das placas fixadas na chapa de aplicação de carga. Para cada série foram observadas cargas obtidas maiores para os ensaios realizados com o fechamento pelas duas placas, exemplificado pela comparação entre S5.1 e S5.2, sem e com confinamento, respectivamente. Na Figura 16 são apresentados exemplos dos modos de ruptura obtidas, sendo S8.1 e S10.4 devido a falha do conector e S5.1, a falha da solda.
