## INSPEÇÃO E AVALIAÇÃO DA INTEGRIDADE E CAPACIDADE ESTRUTURAL DE PONTE METÁLICA. – PONTE SECA – 1920.

Fabio Gomes da Costa<sup>1</sup>, João Paulo F. M. de Souza<sup>2</sup>

## 2. Ponte Florentino Ávidos – Ponte Seca

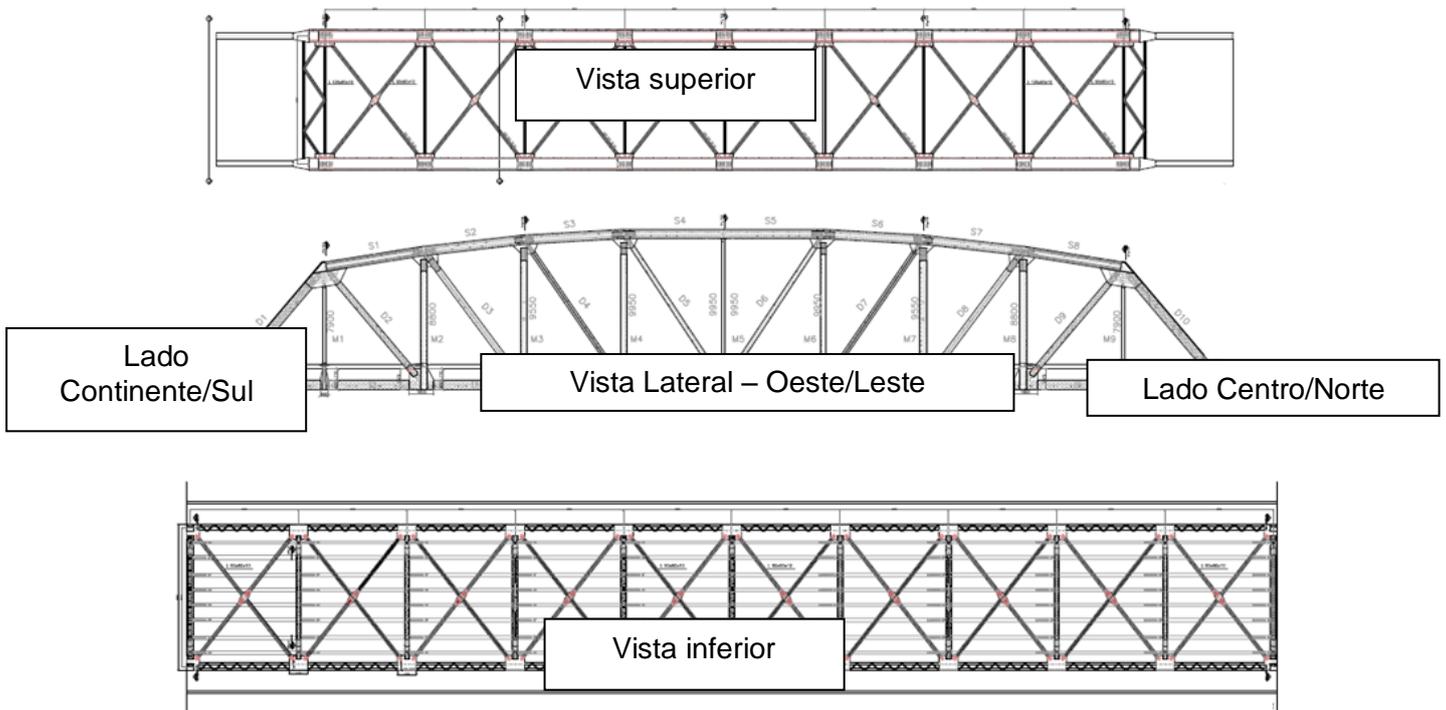
**Figura 06** – Apresentação do levantamento dimensional e mapeamento de peças

Na figura 06 apresenta-se desenhos esquemáticos de como se deu a estratégia de inspeção e cadastramento de patologias.

A ponte é composta, na parte superior por montantes, diagonais, vigas caixão superiores numeradas, passarelas e guarda corpo do lado direito e esquerdo. Na parte inferior, sob o tabuleiro, a ponte é dividida em 10 (dez) tramos, compostos por longarinas, 2 (duas) em viga caixão e 7 (sete) viga “I”, as caixão numeradas, e 4 (quatro) sapatas metálicas. 2 no lado “continente” - sul denominadas sapatas de entrada de tráfego, e 2 no lado “centro” – norte, denominadas de saída de tráfego.

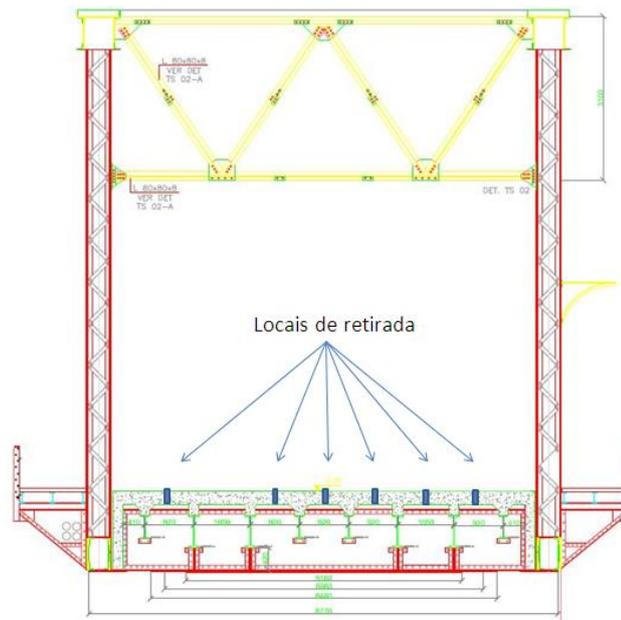
**Figura 07** – Local de retirada dos corpos de prova de concreto

Na figura 07 apresenta-se o local retirada dos corpos de prova de concreto do pavimento e tabuleiro da ponte. Na figura 08 apresentam-se os locais onde foram coletadas as amostras metálicas, AM1, AM2, AM3, AM4 e AM5. Na tabela 02 apresenta-se especificação de cada amostra.

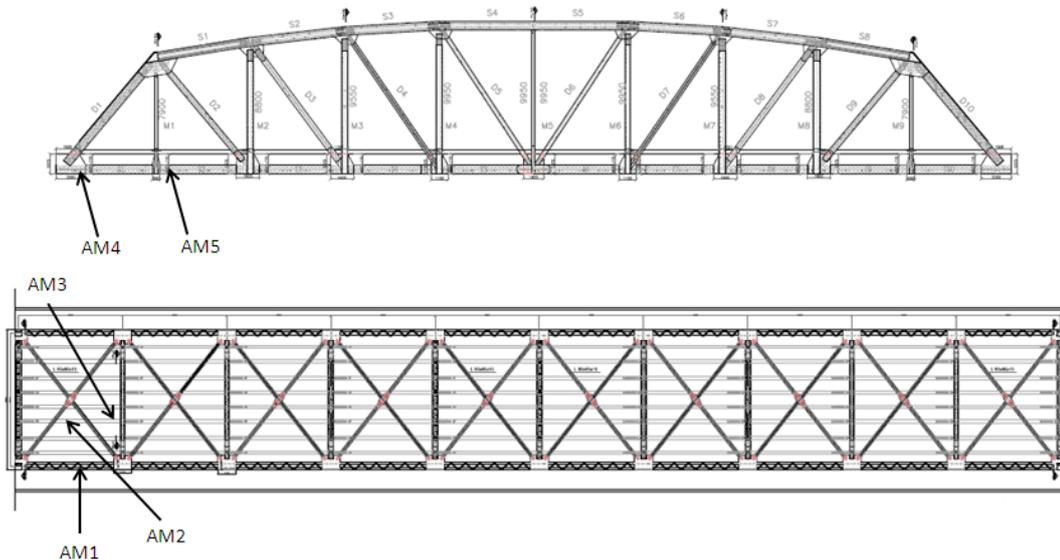
**Figura 08** – Local de coleta de amostra metálicas  
**Tabela 02** – Especificação das amostras metálicas

Descrição da Amostra	Amostras
Barra diagonal da longarina viga caixão no 1° tramo lado direito na parte inferior	Amostra 1
Segmento da mesa da 3° longarina Direita para Esquerda, 1° tramo na parte inferior	Amostra 2
Segmento do consolo na transversina na 3° longarina direita para esquerda	Amostra 3
Chapa Lateral de reforço da viga caixão da peça D1	Amostra 4
Cantoneira L da peça montante M1	Amostra 5

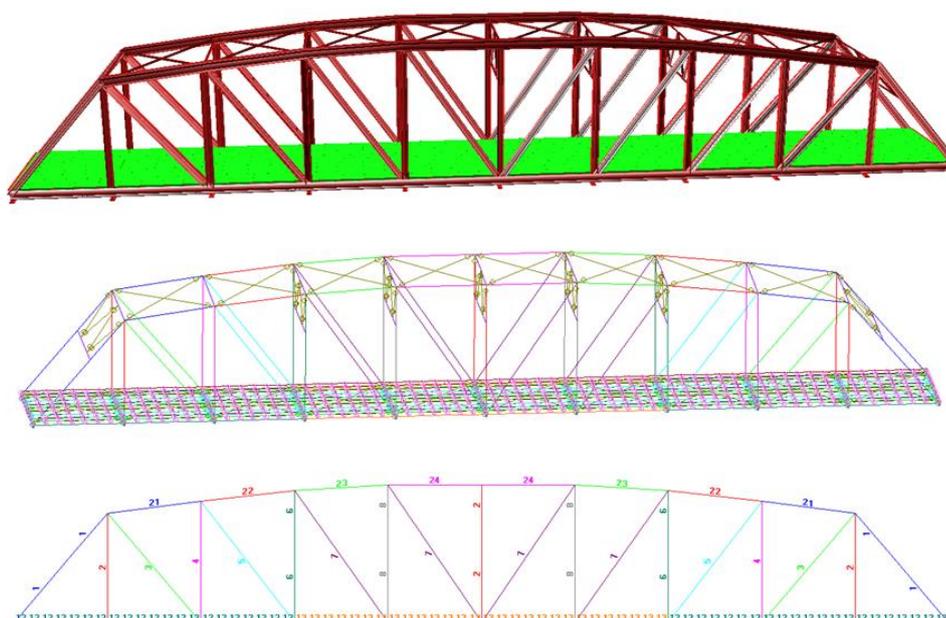
**Figura 10** – Modelo computacional de análise da ponte

O tabuleiro foi simulado em elementos finitos e considerado apenas apoiado sobre as longarinas, isto é, sem conectores nos perfis metálicos como mostram as fotos de execução da época de implantação da ponte e confirmado nas investigações de campo. Na figura 10 apresenta-se de forma demonstrativa os recursos gráficos utilizados.

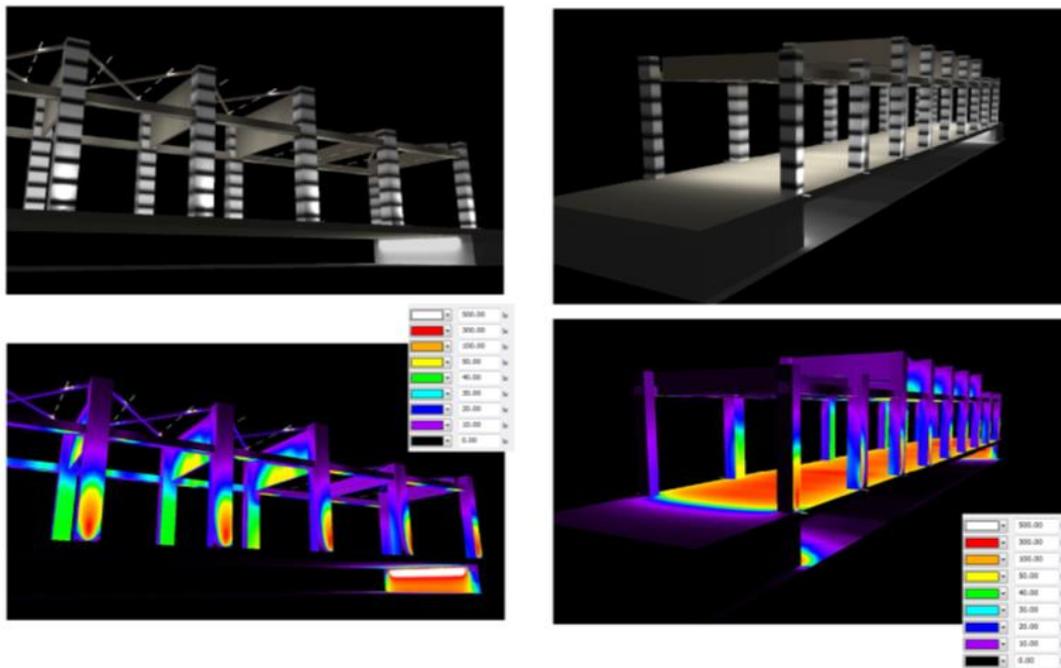
Figura 11– Demonstrativo os recursos gráficos utilizados

Na figura 11 apresentam-se as simulações realizadas pelo software e suas respectivas escalas de forma demonstrativa.
