## RETROFIT DA ESTRUTURA DE COBERTA DO ESPAÇO CULTURAL JOSÉ LINS DO REGO\*

### JOSÉ LINS DO REGO CULTURAL CENTER ROOF STRUCTURE RETROFIT

\* Contribuição técnica ao **Construmetal 2016** – Congresso Latino-americano da Construção Metálica – 20 a 22 de setembro de 2016, São Paulo, SP, Brasil.

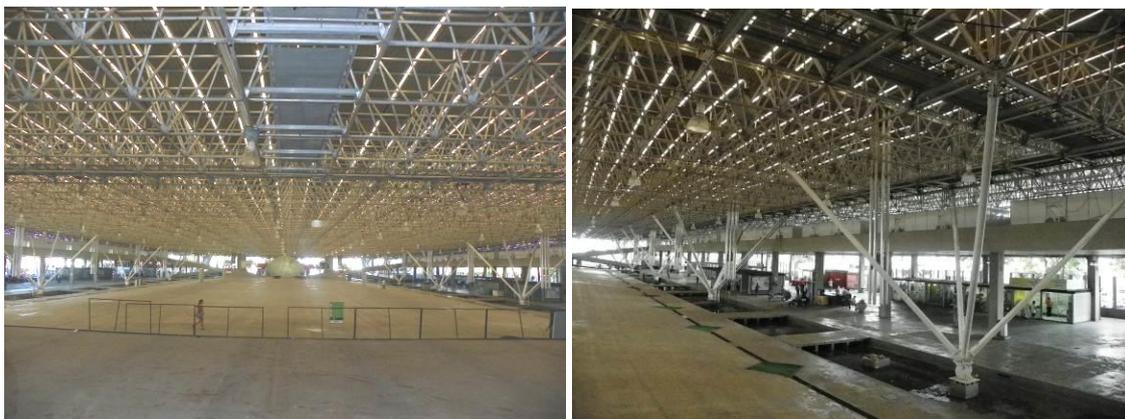
Figura 2 - Vão central da estrutura e pilares-árvores em aço apoiando a treliça espacial (fotos antes da recuperação)

A Figura 2 mostra fotos da edificação antes do processo de retrofit. A Figura 3 mostra a planta geral do edifício evidenciando os vãos de 60m na direção transversal e 30m na direção longitudinal e as grandes dimensões da cobertura.

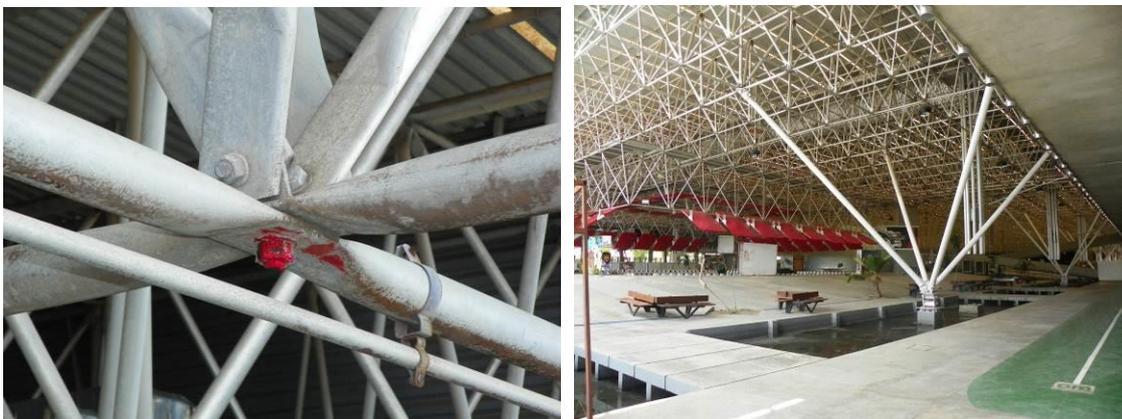
Figura 5 - Um dos nós da estrutura e pilares-árvores que apoiam a treliça espacial (fotos antes da recuperação)

A treliça espacial é formada por perfis tubulares de alumínio de liga 6351 T6 (ALCOA [10]) conectados por nós parafusados do tipo nó “amassado” (Figura 5). A estrutura, composta de perfis circulares ocos com diâmetros externos de 75, 100 e 140mm de diâmetro, possui altura constante de 3 metros e módulos com dimensões de 2,50mx2,50m em planta. Os tubos com diâmetro de 140mm estão localizados nas proximidades dos pilares-árvores centrais, onde há maiores esforços axiais. Os tubos com diâmetro de 100mm também estão dispostos nas proximidades dos pilares-árvores e também estão presentes no sentido longitudinal, juntamente com os tubos de 75mm, ao longo de toda a estrutura.

Os pilares-árvores em aço ASTM A-36 têm altura que varia de 7m a 10m, com perfil tubular oco de diâmetro de 200mm e chapa 8mm (Figura 5).

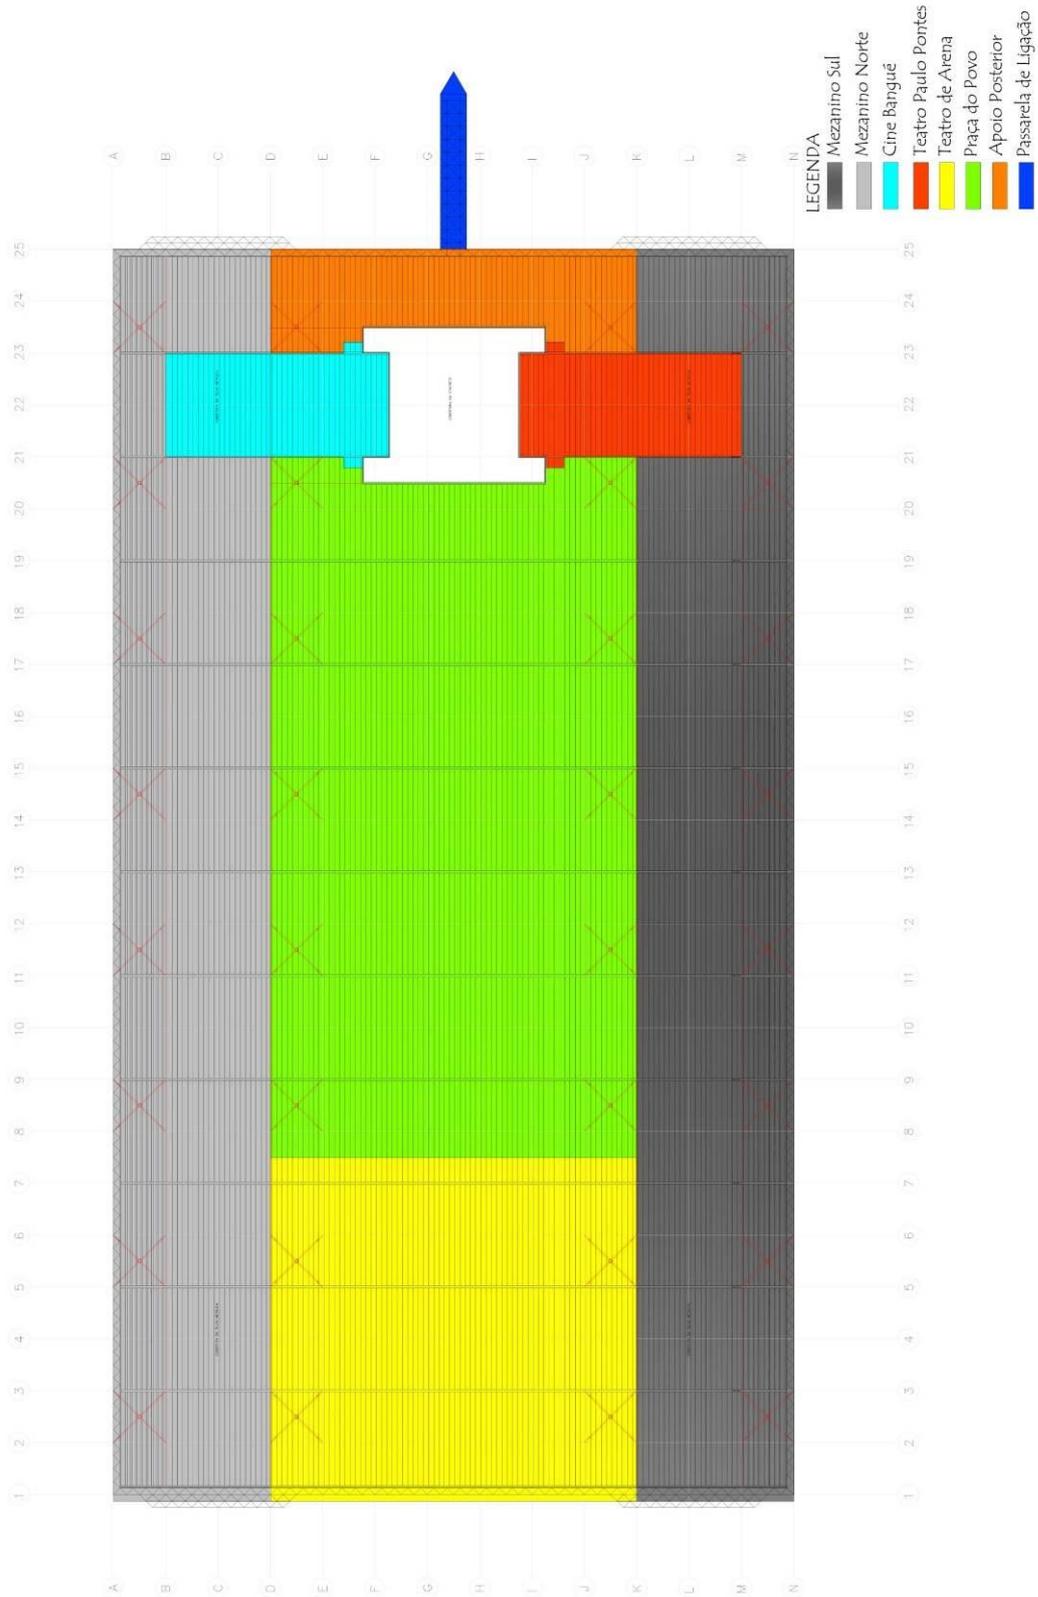
Figura 7 – Divisão de áreas de estudo

Para melhor analisar toda a estrutura, as áreas são divididas em trechos identificados pelos números (Figura 7):

- 1) Mezanino sul
- 2) Mezanino norte
- 3) Cine Bangué
- 4) Teatro Paulo Pontes
- 5) Teatro de arena
- 6) Praça do povo
- 7) Apoio posterior
- 8) Passarela de ligação
- 9) Pilares sul
- 10) Pilares norte

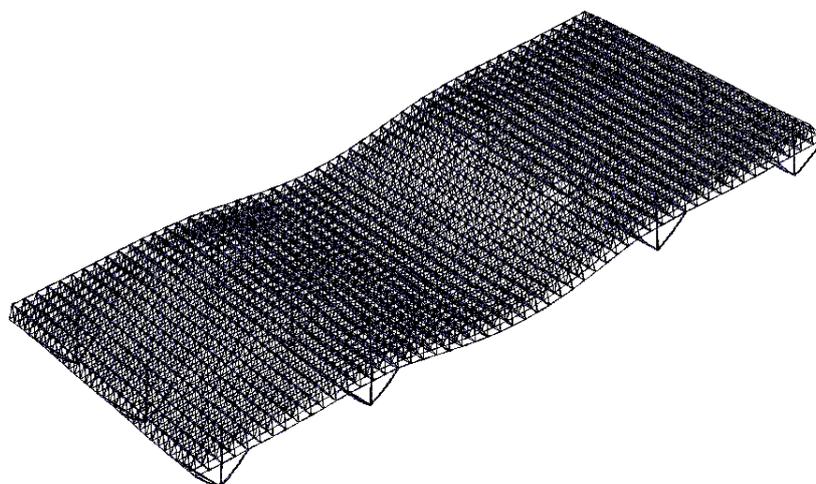
Figura 1: Modelo tridimensional (deformado) em elementos finitos

A capacidade resistente dos perfis em alumínio submetidos a esforços axiais de compressão e tração é obtida a partir das recomendações do *Eurocode 9* [14] e das propriedades físicas do alumínio e da liga 6351 T6 [10]. Os maiores esforços axiais são avaliados através do modelo em elementos finitos a partir de uma análise elástica linear. Os resultados, estudados por COUTINHO [15], estão listados na Tabela 2.

Resumindo, a estrutura não suporta cargas superiores as existentes, já que a deformação observada *in loco* é similar à máxima permitida pela NBR 8800[13] e também porque os esforços atuantes estão próximos dos esforços resistentes. A grande diferença entre a deformação máxima teórica e a deformação máxima medida *in loco* se deve a dois fatores: a carga adicional não considerada na região 5 (teatro de arena, ver painéis em vermelho na Figura 5) e a folga verificada de muitos parafusos. Notar que a deformação medida *in loco* se aproxima da teórica em outros pontos (Figura 18) e que não se verifica a hipótese inicial de grande deformação acima do planetário.
