## USO DO AÇO PRÉ-GALVANIZADO EM ESTRUTURAS DE SUPORTE DE PAINÉIS SOLARES\*

### PRE GALVANIZED STEEL USE ON SOLAR PANELS SUPPORT STRUCTURES

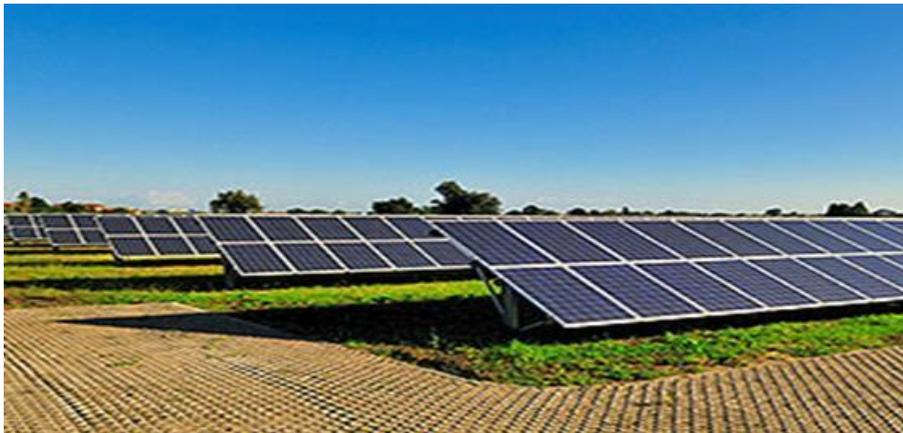
**Figura 2.** Aspectos gerais dos painéis.

Como pode ser visto, o sistema de geração pelo sol ocupará ainda os modestos 3,3% de nossa matriz, mas que já é significativo em termos de consumo de aço. Vários são os tipos de estruturas destinadas a construção dos parques solares. Podem ser destacados os sistemas fixos e os móveis, também denominados de *trackers*.

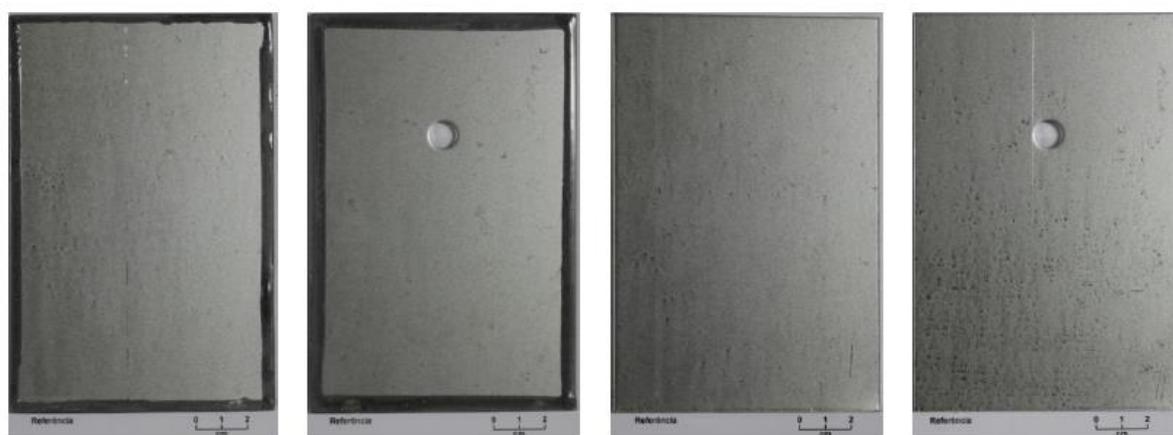
Antes da exposição, foram feitos furos na metade das amostras, também se protegeu as bordas em um quarto das amostras com uma demão de tinta bicomponente epóxi poliamida, o que resultou em quatro tipos de amostras expostas, conforme a figura 1.

(a) Bordas protegidas  
Amostra tipo 1

(b) Bordas protegidas  
e com furo  
Amostra tipo 3

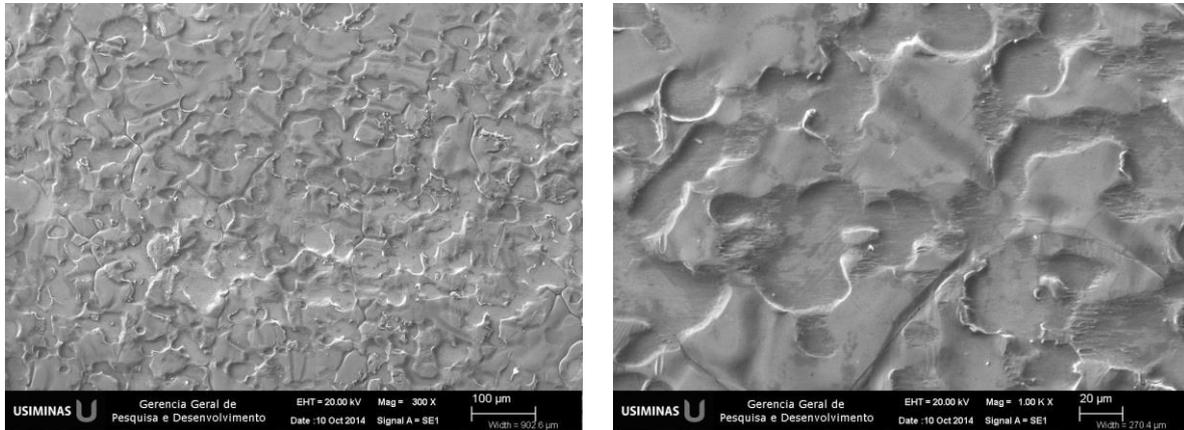
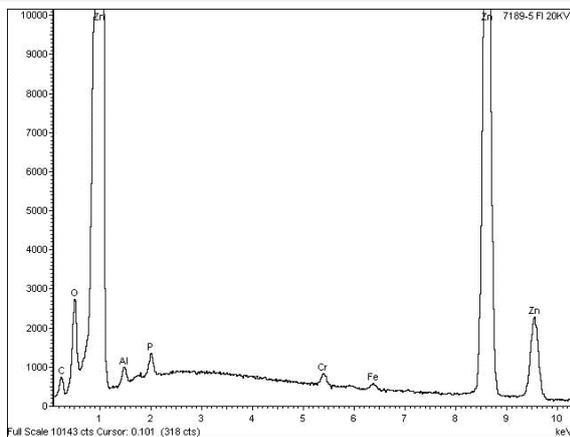
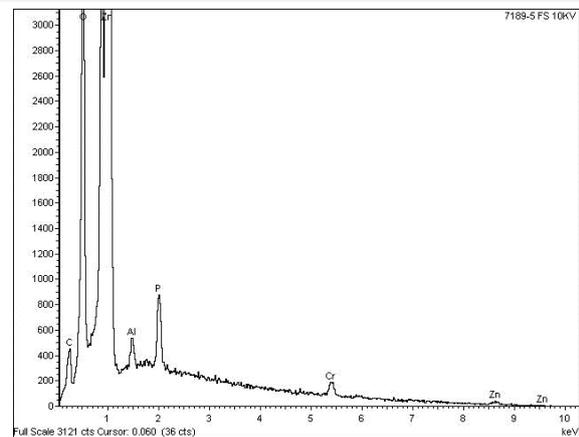
**Figura 4.** Aspecto geral e representativo, via MEV, da superfície das amostras dos aços e os respectivos espectros de microanálises por EDS, com tensões de 20 kV e 10 kV.

(a) HDG - Cromatizado (AO = 300X)

(b) Detalhe de (a) (AO = 1.000X)

(c) EDS – Geral (20 kV)

(d) EDS – Geral (10 kV)

Na figura 2 são apresentadas as análises gerais e representativas, via MEV/EDS, das superfícies das amostras que apresentaram características típicas de acordo com suas especificações

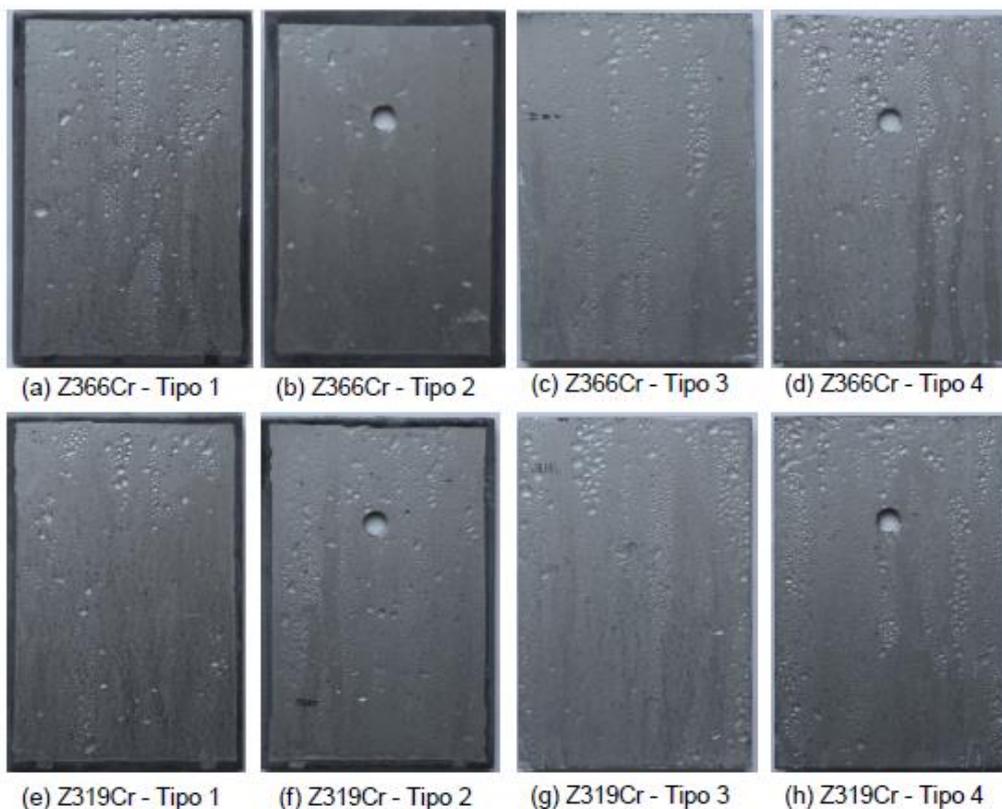
**Figura 5.** Aspectos representativos das amostras após 24 horas de teste. Tipo 1 = com as bordas protegidas; Tipo 2 = com as bordas protegidas e com furo; Tipo 3 = com as bordas não protegidas; Tipo 4 = com as bordas não protegidas e com furo.

Após 24 horas de teste foram observados pontos de corrosão branca na superfície das duas amostras (Z366Cr e Z319Cr). A corrosão branca, em 5% da superfície das amostras, foi observada após 48 horas de teste. Já o primeiro ponto de corrosão vermelha ocorreu após 600 horas de teste. As superfícies foram cobertas com 5% de corrosão vermelha após 864 horas para a amostra Z319Cr e 912 horas para a amostra Z366Cr.

Na tabela 2 são apresentados os tempos decorridos do teste em câmara de névoa salina até a ocorrência de corrosão branca e vermelha na superfície dos aços. Nas figuras 5 a 8 são apresentadas algumas fotografias das amostras após alguns tempos do teste.

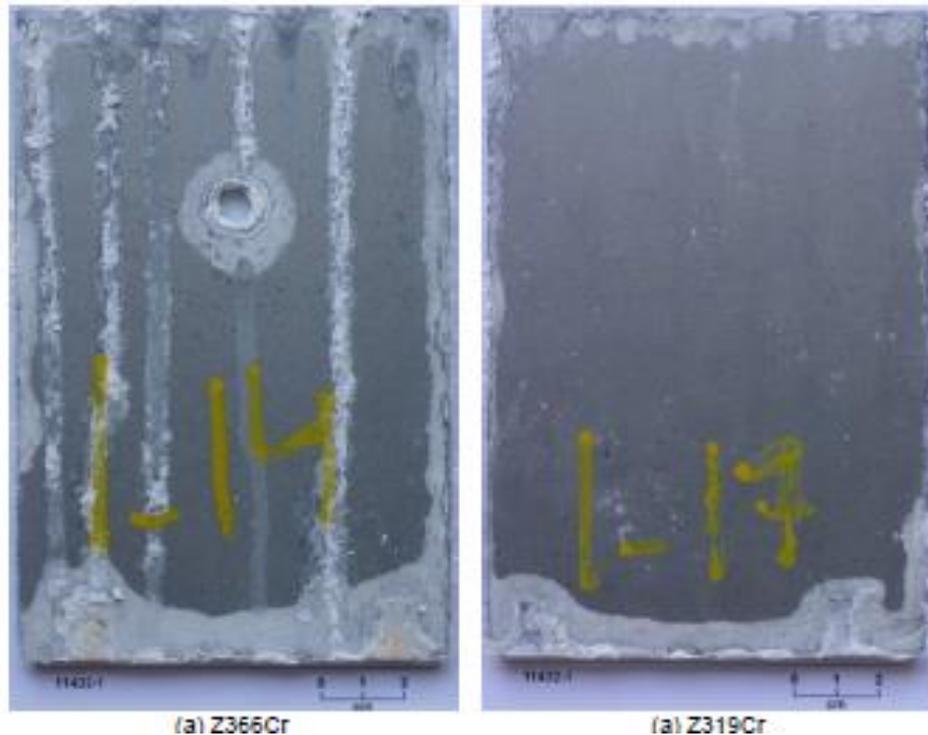
Figura 9. Aspectos representativos das faces não expostas das amostras.

conforme era esperado. Na figura 9 apresenta-se uma foto da face oposta à que foi exposta de uma amostra sem as bordas protegidas e com furo.

Pode ser visto que o zinco da vizinhança das bordas e furos corroeu e protegeu as regiões expostas.
