Intervenções metálicas em edificações de valor histórico e cultural: estudos de caso de interfaces

Pinacoteca do Estado de São Paulo

Centro Cultural Parque das Ruínas

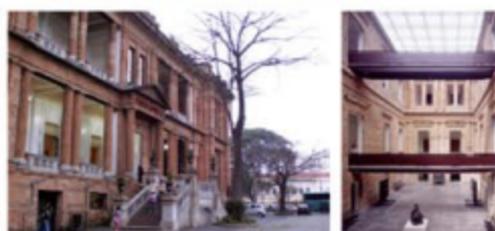
Figura 1: Vista frontal da Pinacoteca do Estado de São Paulo; Passarelas em um dos pátios internos

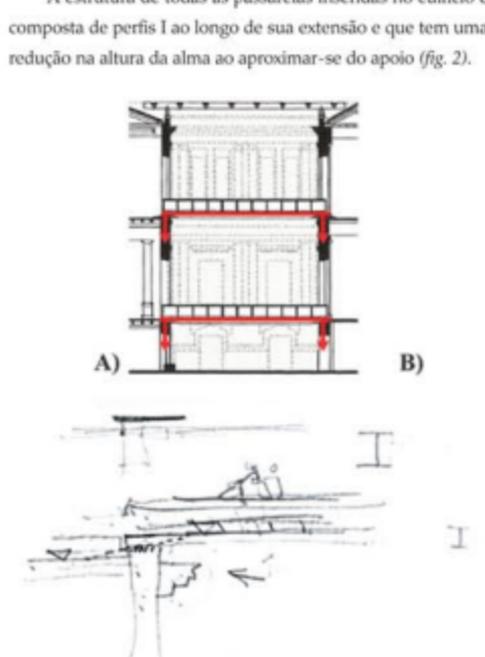
Figura 2: Corte longitudinal parcial. A) caminho das cargas nas passarelas; B) interface entre passarela metálica e alvenaria existente dos pátios laterais do 2º pavimento (desenho cedido pelo arquiteto)

A primeira, detalhamento da interface entre as passarelas de aço e a alvenaria de tijolos de barro preexistente, localiza-se nos dois pátios laterais do edifício. Segundo o arquiteto, em vez de engastar as passarelas nas paredes, optou por simplesmente apoiá-las nas lajes, objetivando uma melhor distribuição do carregamento.

A estrutura de todas as passarelas inseridas no edifício é composta de perfis I ao longo de sua extensão e que tem uma redução na altura da alma ao aproximar-se do apoio (fig. 2).

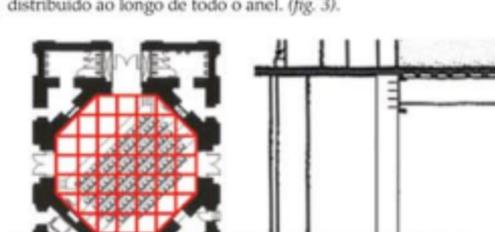
Figura 3: Grelha do auditório: A) planta esquemática da estrutura; B) detalhe da interface entre a grelha e a alvenaria

A segunda interface abordada acontece na estrutura de sustentação da laje de cobertura do auditório. O conjunto estrutural é composto por uma grelha de vigas metálicas de perfis I, travadas por um anel octogonal em perfis U enrijecido e este é fixado na alvenaria existente por meio de pinos metálicos soldados nas faces externas das almas. O que torna essa interface de aço preexistente interessante é que sua solução considerou a alvenaria como se fosse solo, ou seja, como uma base elástica, pois o carregamento da laje é uniformemente distribuído ao longo de todo o anel. (fig. 3).

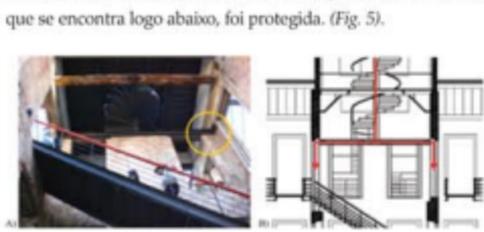
Figura 5: A) Vista da viga composta no vão central; B) Caminho das cargas - corte longitudinal parcial

Além da estrutura metálica, o concreto também foi utilizado na estabilização da estrutura existente, como é o caso de uma das interfaces escolhidas para análise - a viga central composta de berço de concreto armado entre dois perfis metálicos dobrados em forma de U. Essa viga recebe grande parte das cargas do mirante e sua circulação vertical, direcionando-as para as paredes laterais do vão central. Dessa forma a parede de alvenaria, que se encontra logo abaixo, foi protegida. (Fig. 5).

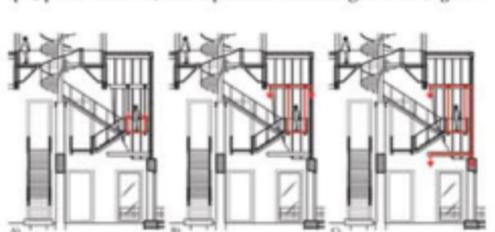
Figura 7: Caminho das cargas - corte transversal parcial

Outro detalhe interessante na estrutura proposta é a passarela atirantada do volume de vidro da fachada posterior. Os quatro tirantes que suspendem o patamar distribuem seu peso próprio e sobrecargas em direção às vigas em que estão pendurados, bem como todo o peso da nova estrutura é distribuído em pontos diversos da alvenaria e de forma distribuída a fim de não prejudicar as vigas de tijolos das aberturas, localizadas logo abaixo e que, provavelmente, não suportariam tal carregamento. (Fig. 7).
